การตรวจสอบสภาพฝายและแนวทางแก้ไขปรับปรุงเพื่อเพิ่มประสิทธิภาพฝาย ในพื้นที่จังหวัดเชียงราย

รหัสฝายที่ : WCR051301802

ชื่อฝาย : - ชื่อลำน้ำ : ห้วยน้ำฮาก ลำน้ำสาขาของ : ประเภทลำน้ำ : ลำห้วย วันที่สำรวจ : 21 เม.ย. 64
 คลองชลประทานแม่ลาวฝั่งขวา
 หมู่บ้าน : หมู่ที่ 18 ท่าดีหมี ตำบล : เมืองพาน อำเภอ : พาน จังหวัด : เชียงราย
 ก่อสร้าง เมื่อปี พ.ศ. : 2562 อายุฝาย : 2 หน่วยงานรับผิดชอบ : อบต.เมืองพาน ใช้แบบมาตรฐาน : มข.27

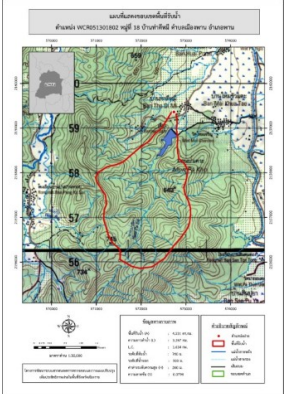
พื้นที่รับน้ำของฝายและข้อมูลประกอบ	สภาพโดยรวมของฝายและแนวทางแก้ไขปรับปรุงเบื้องต้น

<p>ข้อมูลพื้นที่รับน้ำของฝาย A = 4.531 ตารางกิโลเมตร L = 3.267 กิโลเมตร LC = 1.634 กิโลเมตร H = 260 เมตร s = 0.08 c = 0 I = 0 มิลลิเมตร/ชั่วโมง Return period = 100 ปี อัตราการไหลสูงสุด = 23.927 ลบ.ม./วินาที</p>	<p>สภาพโดยรวมของฝาย ส่วนควบคุมน้ำ : มีสภาพปกติ ส่วนท้ายน้ำ : มีสภาพปกติ มีวัชพืชขึ้นน้อย</p> <p>แนวทางแก้ไขปรับปรุงเบื้องต้น มีสภาพปกติ ดังนั้นควรกำจัดวัชพืชออก ขุดลอกเอาตะกอนออก และวางมาตรการกำจัดวัชพืชตามระยะเวลาที่เหมาะสม</p>
