การตรวจสภาพฝายและแนวทางแก้ไขปรับปรุงเพื่อเพิ่มประสิทธิภาพฝาย ในพื้นที่จังหวัดเชียงราย

รหัสฝายที่ : WCR051302101

ชื่อฝาย : - ชื่อลำน้ำ : ร่องทราย ลำน้ำสาขาของ : ประเภทลำน้ำ : ลำห้วย วันที่สำรวจ : 21 เม.ย. 64
 หมู่บ้าน : หมู่ที่ 21 ป่าสามทรายมูล ตำบล : เมืองพาน อำเภอ : พาน จังหวัด : เชียงราย
 ก่อสร้าง เมื่อปี พ.ศ. : - อายุฝาย : มากกว่า40ปี หน่วยงานรับผิดชอบ : ไม่ทราบ ออกแบบเอง

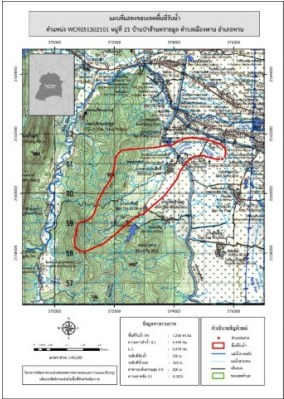
พื้นที่รับน้ำของฝายและข้อมูลประกอบ	สภาพโดยรวมของฝายและแนวทางแก้ไขปรับปรุงเบื้องต้น

<p><u>ข้อมูลพื้นที่รับน้ำของฝาย</u> A = 7.206 ตารางกิโลเมตร L = 9.959 กิโลเมตร LC = 4.979 กิโลเมตร H = 200 เมตร s = 0.02 c = 0 I = 0 มิลลิเมตร/ชั่วโมง Return period = 1000 ปี อัตราการไหลสูงสุด = 0.501 ลบ.ม./วินาที</p>	<p><u>สภาพโดยรวมของฝาย</u> ส่วนควบคุมน้ำ : มีมีการกัดเซาะ ทรุดตัว แดกร้าว รั่ว และมีรูโพรงน้อย มีวัชพืชขึ้นน้อย ส่วนท้ายน้ำ : มีการกัดเซาะ ทรุดตัว รั่ว และมีรูโพรงน้อย แดกร้าวปานกลาง มีวัชพืชขึ้นน้อย ระบบส่งน้ำ : มีสภาพปกติ มีวัชพืชขึ้นน้อย</p> <p><u>แนวทางแก้ไขปรับปรุงเบื้องต้น</u> เนื่องจากสภาพฝายค่อนข้างเก่า ไม่คุ้มค่าในการปรับปรุง และใช้งบประมาณสูง ยังสามารถใช้งานงานได้จนกว่าจะหมดสภาพ ควรกำจัดวัชพืชที่ออก ขุดลอกเอาตะกอนออก และวางมาตรการกำจัดวัชพืชตามระยะเวลาที่เหมาะสม ดังนั้นหากสามารถก่อสร้างใหม่ได้ควรรื้อถอน และก่อสร้างใหม่ให้สามารถรองรับปริมาณน้ำสูงสุดได้</p>
