ชื่อฝาย :- ชื่อลำน้ำ : ห้วยโป่งชุม ลำน้ำสาขาของ : ประเภทลำน้ำ : ลำห้วย วันที่สำรวจ : 26 เม.ย. 64
 หมู่บ้าน : หมู่ที่ 8 ดงเวียง ตำบล : ทานตะวัน อำเภอ : พาน จังหวัด : เชียงราย
 ก่อสร้าง เมื่อปี พ.ศ. : - อายุฝาย : มากกว่า20ปี หน่วยงานรับผิดชอบ : ไม่ทราบ ใช้แบบมาตรฐาน : ไม่ทราบ

ผลการตรวจสอบสภาพฝาย

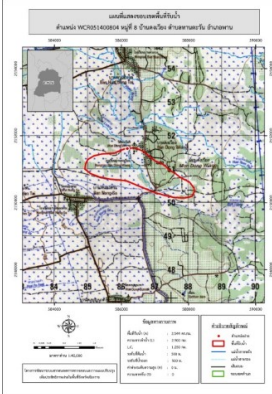
| พื้นที่รับน้ำของฝายและข้อมูลประกอบ | สภาพโดยรวมของฝายและแนวทางแก้ไขปรับปรุงเบื้องต้น |

| พื้นที่รับน้ำของฝายและข้อมูลประกอบ | สภาพโดยรวมของฝายและแนวทางแก้ไขปรับปรุงเบื้องต้น |
|--|---|
| <p>ข้อมูลพื้นที่รับน้ำของฝาย A = 2,544 ตารางกิโลเมตร L = 2.5 กิโลเมตร LC = 1.25 กิโลเมตร H = 0 เมตร s = 0 c = 0 I = 0 มิลลิเมตร/ชั่วโมง Return period = 500 ปี อัตราการไหลสูงสุด = 0.148 ลบ.ม./วินาที</p> | <p>สภาพโดยรวมของฝาย</p> <p>ส่วนควบคุมน้ำ : มีการกัดเซาะปานกลาง แดกร้าว ร้าว และมีรูโพรงน้อย มีวัชพืชขึ้นปานกลาง</p> <p>ส่วนท้ายน้ำ : มีการกัดเซาะน้อย มีวัชพืชขึ้นน้อย</p> <p>แนวทางแก้ไขปรับปรุงเบื้องต้น</p> <p>เนื่องจากสภาพฝายค่อนข้างเก่า ไม่คุ้มค่าในการปรับปรุง และใช้งบประมาณสูง</p> <p>ยังสามารถใช้งานงานได้จนกว่าจะหมดสภาพ ควรกำจัดวัชพืชที่ออก ชูตลอกเอาตะกอนออก</p> <p>และวางมาตรการกำจัดวัชพืชตามระยะเวลาที่เหมาะสม หากสามารถก่อสร้างใหม่ได้ควรรื้อถอน</p> <p>และก่อสร้างใหม่ให้สามารถรองรับปริมาณน้ำสูงสุดได้</p> |
