การตรวจสอบสภาพฝายและแนวทางแก้ไขปรับปรุงเพื่อเพิ่มประสิทธิภาพฝาย ในพื้นที่จังหวัดเชียงราย

รหัสฝายที่ : WCR051401201

ชื่อฝาย : - ชื่อลำน้ำ : หนงเซีย ลำน้ำสาขาของ : ประเภทลำน้ำ : ลำห้วย วันที่สำรวจ : 26 เม.ย. 64
 หมู่บ้าน : หมู่ที่ 12 โป่งเจริญ ตำบล : ทานตะวัน อำเภอ : พาน จังหวัด : เชียงราย
 ก่อสร้าง เมื่อปี พ.ศ. : - อายุฝาย : มากกว่า20ปี หน่วยงานรับผิดชอบ : ไม่ทราบ ใช้แบบมาตรฐาน : มข.27

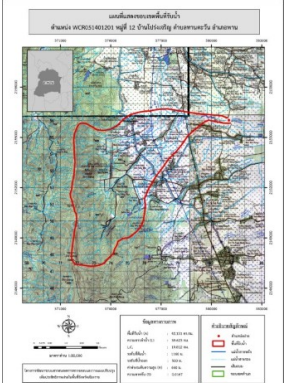
พื้นที่รับน้ำของฝายและข้อมูลประกอบ	สภาพโดยรวมของฝายและแนวทางแก้ไขปรับปรุงเบื้องต้น

<p>ข้อมูลพื้นที่รับน้ำของฝาย A = 42.151 ตารางกิโลเมตร L = 39.623 กิโลเมตร LC = 19.811 กิโลเมตร H = 660 เมตร s = 0.017 Return period = 20 ปี อัตราการไหลสูงสุด = 70.308 ลบ.ม./วินาที</p>	<p>สภาพโดยรวมของฝาย</p> <p>ส่วนควบคุมน้ำ : มีการกัดเซาะ แดกร้าว รั่ว และมีรูโพรงน้อย มีวัชพืชขึ้นหนาแน่น ส่วนท้ายน้ำ : มีการกัดเซาะ และแดกร้าวปานกลาง รั่ว และมีรูโพรงน้อย</p> <p>แนวทางแก้ไขปรับปรุงเบื้องต้น</p> <p>เนื่องจากสภาพฝายค่อนข้างเก่า ไม่คุ้มค่าในการปรับปรุง และใช้งบประมาณสูง ยังสามารถใช้งานงานได้จนกว่าจะหมดสภาพ ควรกำจัดวัชพืชที่ออก ขุดลอกเอาตะกอนออก และวางมาตรการกำจัดวัชพืชตามระยะเวลาที่เหมาะสม หากสามารถก่อสร้างใหม่ได้ควรรื้อถอน และก่อสร้างใหม่ให้สามารถรองรับปริมาณน้ำสูงสุดได้</p>
