ชื่อฝาย : - ชื่อลำน้ำ : น้ำพุง ลำน้ำสาขาของ : แม่น้ำอิง ประเภทลำน้ำ : แม่น้ำสาขา วันที่สำรวจ : 26 เม.ย. 64
 หมู่บ้าน : หมู่ที่ 8 หองสองห้อง ตำบล : ป่าแงะ อำเภอ : ป่าแดด จังหวัด : เชียงราย
 ก่อสร้าง เมื่อปี พ.ศ. : 2558 อายุฝาย : 6 หน่วยงานรับผิดชอบ : เทศบาลตำบลป่าแงะ ไซ้แบบมาตรฐาน : กรมทรัพยากรน้ำ

พิกัดฝาย			
X(UTM)	603373	Y(UTM)	2163501
ลักษณะทั่วไป			
ประเภทของสันฝาย : ฝายประตูระบาย		ความสูงสัน : 3.00 เมตร	ความกว้างสัน : 29.00 เมตร
ประตูระบายน้ำ : มี	ชนิดบานประตู : บานโค้ง	ขนาด (กว้าง*สูง) : 6.00*3.00	จำนวน : 4 ชุด ชนิดเครื่องยกบาน : เครื่องก้านม้วนลวด
อาคารบังคับน้ำ : มี			
ระบบส่งน้ำ : มี	ลักษณะคลอง : คลองดิน	ขนาดกันคลองกว้าง : 6.00 เมตร	ความยาวประมาณ : 1.00 กิโลเมตรเมตร
ข้อมูลประวัติการซ่อม :			
ปี พ.ศ.	รายการซ่อม	หน่วยงาน	หมายเหตุ

ผลการตรวจสอบสภาพฝาย

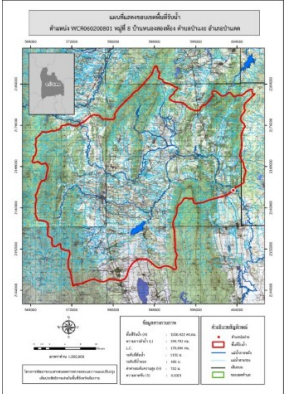
พื้นที่รับน้ำของฝายและข้อมูลประกอบ	สภาพโดยรวมของฝายและแนวทางแก้ไขปรับปรุงเบื้องต้น

<p>ข้อมูลพื้นที่รับน้ำของฝาย A = 1058.422 ตารางกิโลเมตร L = 359.792 กิโลเมตร LC = 179.896 กิโลเมตร H = 750 เมตร s = 0.002 Return period = 20 ปี อัตราการไหลสูงสุด = 2648.172 ลบ.ม./วินาที</p>	<p>สภาพโดยรวมของฝาย</p> <p>ส่วน Protection เหนือน้ำ : มีสภาพปกติมีวัชพืชขึ้นเล็กน้อย ส่วนเหนือน้ำ : มีสภาพปกติมีวัชพืชขึ้นเล็กน้อย ส่วนควบคุมน้ำ : มีสภาพปกติมีการรั่วซึมบริเวณประตูน้ำเล็กน้อย และมีวัชพืชขึ้นเล็กน้อย ส่วนท้ายน้ำ : มีสภาพปกติ ส่วน Protection : มีสภาพปกติมีวัชพืชขึ้นเล็กน้อย ระบบส่งน้ำ : มีสภาพปกติมีวัชพืชขึ้นเล็กน้อย</p> <p>แนวทางแก้ไขปรับปรุงเบื้องต้น</p> <p>สภาพโดยรวมยังใช้งานได้ ดังนั้นควรกำจัดวัชพืชออก ขุดลอกเอาตะกอนออก และวางมาตรการกำจัดวัชพืชตามระยะเวลาที่เหมาะสม</p>
