การตรวจสอบสภาพฝายและแนวทางแก้ไขปรับปรุงเพื่อเพิ่มประสิทธิภาพฝาย ในพื้นที่จังหวัดเชียงราย

รหัสฝายที่ : WCR060300501

ชื่อฝาย :- ชื่อลำน้ำ : ห้วยสี่เสียด ลำน้ำสาขาของ : แม่น้ำอิง ประเภทลำน้ำ : ลำห้วย วันที่สำรวจ : 26 เม.ย. 64  
 หมู่บ้าน : หมู่ที่ 5 วังน้อย ตำบล : สันมะค่า อำเภอ : ป่าแดด จังหวัด : เชียงราย  
 ก่อสร้าง เมื่อปี พ.ศ. : - อายุฝาย : มากกว่า 20 ปี หน่วยงานรับผิดชอบ : เทศบาลตำบลสันมะค่า ใช้งบประมาณ : มข.27

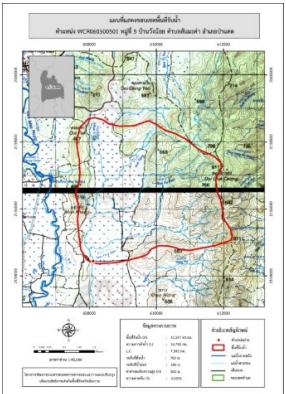
พื้นที่รับน้ำของฝายและข้อมูลประกอบ	สภาพโดยรวมของฝายและแนวทางแก้ไขปรับปรุงเบื้องต้น

<p><b>ข้อมูลพื้นที่รับน้ำของฝาย</b>                      A = 15.547 ตารางกิโลเมตร                      L = 14.783 กิโลเมตร                      LC = 7.392 กิโลเมตร                      H = 300 เมตร                      s = 0.02                      c = 0.1                      I = 70 มิลลิเมตร/ชั่วโมง                      Return period = 20 ปี                      อัตราการไหลสูงสุด = 30.255 ลบ.ม./วินาที</p>	<p><b>สภาพโดยรวมของฝาย</b>                      ส่วนควบคุมน้ำ : มีสภาพปกติ มีวัชพืชขึ้นน้อย ส่วนท้ายน้ำ : มีสภาพปกติ มีวัชพืชขึ้นน้อย ระบบส่งน้ำ : มีสภาพปกติมีวัชพืชขึ้นเล็กน้อย  <b>แนวทางแก้ไขปรับปรุงเบื้องต้น</b>                      มีสภาพปกติดี ดังนั้นควรกำจัดวัชพืชออก ขุดลอกเอาตะกอนออก และวางมาตรการกำจัดวัชพืชตามระยะเวลาที่เหมาะสม</p>
