ชื่อฝาย : - ชื่อลำน้ำ : ห้วยซอน ลำน้ำสาขาของ : ห้วยแซะ/แม่น้ำอิง/แม่น้ำโขง ประเภทลำน้ำ : ลำห้วย วันที่สำรวจ : 26 เม.ย. 64  
 หมู่บ้าน : หมู่ที่ 7 ร่องบงใต้ ตำบล : ศรีโพธิ์เงิน อำเภอ : ป่าแดด จังหวัด : เชียงราย  
 ก่อสร้าง เมื่อปี พ.ศ. : - อายุฝาย : มากกว่า 15 ปี หน่วยงานรับผิดชอบ : เทศบาลตำบลศรีโพธิ์เงิน ไซ้แบบมาตรฐาน : มข.27

ลักษณะทั่วไป			
ประเภทของสันฝาย : ฝายไหลตกตรง	ความสูงชัน : 2.00 เมตร	ความกว้างสัน : 15.00 เมตร	
ประตูระบายน้ำ : มี	ชนิดบานประตู : บานตรง	ขนาด (กว้าง*สูง) : 1.30*2.00	จำนวน : 9 ชุด ชนิดเครื่องยกบาน : -
อาคารบังคับน้ำ : ไม่มี			
ระบบส่งน้ำ : ไม่มี	ลักษณะคลอง : -	ขนาดกันคลองกว้าง : - เมตร	ความยาวประมาณ : - กิโลเมตรเมตร
ข้อมูลประวัติการซ่อม :

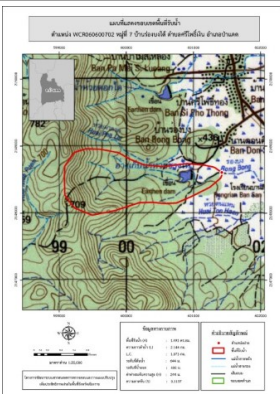
พื้นที่รับน้ำของฝายและข้อมูลประกอบ	สภาพโดยรวมของฝายและแนวทางแก้ไขปรับปรุงเบื้องต้น

<p>ข้อมูลพื้นที่รับน้ำของฝาย</p> <p>A = 1.493 ตารางกิโลเมตร                      L = 2.146 กิโลเมตร                      LC = 1.073 กิโลเมตร                      H = 244 เมตร                      s = 0.114                      c = 0.1                      I = 35 มิลลิเมตร/ชั่วโมง                      Return period = 20 ปี                      อัตราการไหลสูงสุด = 1.452 ลบ.ม./วินาที</p>	<p>สภาพโดยรวมของฝาย</p> <p>ส่วนควบคุมน้ำ : มีสภาพปกติ มีวัชพืชขึ้นน้อย ส่วนท้ายน้ำ : มีสภาพปกติ มีวัชพืชขึ้นน้อย</p> <p>แนวทางแก้ไขปรับปรุงเบื้องต้น</p> <p>มีสภาพปกติดี ดังนั้นควรกำจัดวัชพืชออก ขุดลอกเอาตะกอนออก และวางมาตรการกำจัดวัชพืชตามระยะเวลาที่เหมาะสม</p>
