การตรวจสอบสภาพฝายและแนวทางแก้ไขปรับปรุงเพื่อเพิ่มประสิทธิภาพฝาย ในพื้นที่จังหวัดเชียงราย

รหัสฝายที่ : WCR090100901

ชื่อฝาย : -      ชื่อลำน้ำ : ร่องเปา      ลำน้ำสาขาของ :      ประเภทลำน้ำ : ลำห้วย      วันที่สำรวจ : 19 เม.ย. 64  
 หมู่บ้าน : หมู่ที่ 9 สันทราย      ตำบล : เชียงเคียน      อำเภอ : เทิง      จังหวัด : เชียงราย  
 ก่อสร้าง เมื่อปี พ.ศ. : -      อายุฝาย : มากกว่า 30 ปี      หน่วยงานรับผิดชอบ : ที่ว่าการอำเภอเทิง      ใช้แบบมาตรฐาน : มข.27

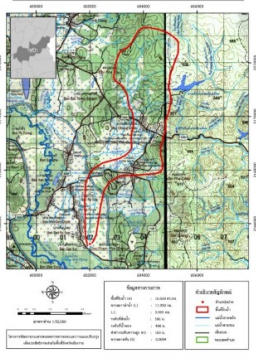
พื้นที่รับน้ำของฝายและข้อมูลประกอบ      สภาพโดยรวมของฝายและแนวทางแก้ไขปรับปรุงเบื้องต้น

<p>ข้อมูลพื้นที่รับน้ำของฝาย</p> <p>A = 10.628 ตารางกิโลเมตร                      L = 11.93 กิโลเมตร                      LC = 5.965 กิโลเมตร                      H = 100 เมตร                      s = 0.008                      c = 0.1                      I = 30 มิลลิเมตร/ชั่วโมง                      Return period = 20 ปี                      อัตราการไหลสูงสุด = 8.864 ลบ.ม./วินาที</p>	<p>สภาพโดยรวมของฝาย</p> <p>ส่วนควบคุมน้ำ : มีการกัดเซาะ ทรุดตัว                      แต่กรวดเนื่องจากการทูปประตูระบายน้ำเพื่อระบายน้ำได้ดีขึ้น มีรูโหว่ และรั่วเล็กน้อย                      มีวัชพืชขึ้นน้อย ส่วนท้ายน้ำ : มีโดยรวมสภาพปกติ มีการกัดเซาะเล็กน้อย มีวัชพืชขึ้นปานกลาง</p> <p>แนวทางแก้ไขปรับปรุงเบื้องต้น</p> <p>เนื่องจากสภาพฝายค่อนข้างเก่า ไม่คุ้มค่าในการปรับปรุง ยังสามารถใช้งานงานได้จนกว่าจะหมดสภาพ                      ดังนั้นควรกำจัดวัชพืชออก ขุดลอกเอาตะกอนออก                      และวางมาตรการกำจัดวัชพืชตามระยะเวลาที่เหมาะสม</p>
