การตรวจสอบสภาพฝายและแนวทางแก้ไขปรับปรุงเพื่อเพิ่มประสิทธิภาพฝาย ในพื้นที่จังหวัดเชียงราย

รหัสฝายที่ : WCR110400103

ชื่อฝาย : - ชื่อลำน้ำ : ร่องสวน ลำน้ำสาขาของ : แม่น้ำอิง/แม่น้ำโขง ประเภทลำน้ำ : ลำห้วย วันที่สำรวจ : 22 เม.ย. 64
 หมู่บ้าน : หมู่ที่ 1 ป่าจิว ตำบล : จัว อำเภอ : เทิง จังหวัด : เชียงราย
 ก่อสร้าง เมื่อปี พ.ศ. : - อายุฝาย : มากกว่า 30 ปี หน่วยงานรับผิดชอบ : เทศบาลตำบลจิว ก่อสร้างเองโดยใช้แรงงานชาวบ้าน ใช้งบของ : ชาวบ้าน

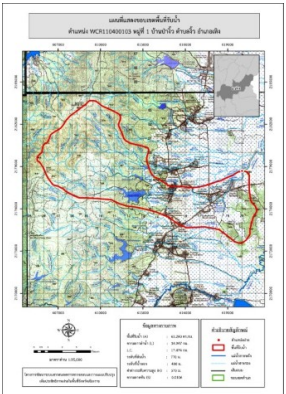
| พื้นที่รับน้ำของฝายและข้อมูลประกอบ | สภาพโดยรวมของฝายและแนวทางแก้ไขปรับปรุงเบื้องต้น |

| พื้นที่รับน้ำของฝายและข้อมูลประกอบ | สภาพโดยรวมของฝายและแนวทางแก้ไขปรับปรุงเบื้องต้น |
|--|---|
| <p>ข้อมูลพื้นที่รับน้ำของฝาย A = 63.29 ตารางกิโลเมตร L = 34.947 กิโลเมตร LC = 17.474 กิโลเมตร H = 370 เมตร s = 0.011 Return period = 100 ปี อัตราการไหลสูงสุด = 89.306 ลบ.ม./วินาที</p> | <p>สภาพโดยรวมของฝาย ถูกกัดเซาะพังเสียหายค่อนข้างมาก แนวทางแก้ไขปรับปรุงเบื้องต้น ควรรื้อถอน และก่อสร้างใหม่ให้สามารถรองรับปริมาณน้ำสูงสุดได้</p> |
