ชื่อฝาย : - ชื่อลำน้ำ : ห้วยสัก ลำน้ำสาขาของ : ประเภทลำน้ำ : ลำห้วย วันที่สำรวจ : 29 เม.ย. 64  
น้ำเปา/น้ำตัก/แม่น้ำอิง

หมู่บ้าน : หมู่ที่ 3 แม่เปา ตำบล : แม่เปา อำเภอ : พญาเม็งราย จังหวัด : เชียงราย  
ก่อสร้าง เมื่อปี พ.ศ. : - อายุฝาย : มากกว่า20ปี หน่วยงานรับผิดชอบ : อบต.แม่เปา ใช้แบบมาตรฐาน : ไม่ทราบ

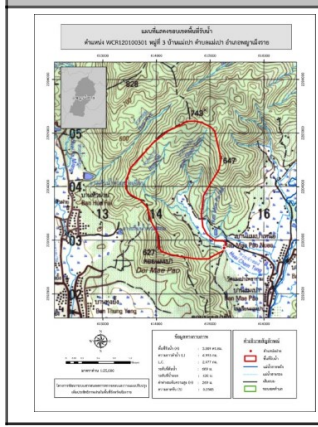
**พื้นที่รับน้ำของฝายและข้อมูลประกอบ**

**ข้อมูลพื้นที่รับน้ำของฝาย**  
 A = 3.009 ตารางกิโลเมตร  
 L = 4.953 กิโลเมตร  
 LC = 2.477 กิโลเมตร  
 H = 269 เมตร  
 s = 0.054  
 c = 0.1  
 I = 35 มิลลิเมตร/ชั่วโมง  
 Return period = 20 ปี  
 อัตราการไหลสูงสุด = 2.928 ลบ.ม./วินาที
