การตรวจสอบสภาพฝายและแนวทางแก้ไขปรับปรุงเพื่อเพิ่มประสิทธิภาพฝาย ในพื้นที่จังหวัดเชียงราย

รหัสฝายที่ : WCR120100305

ชื่อฝาย :- ชื่อลำน้ำ : ห้วยสัก ลำน้ำสาขาของ : แม่เปา/แม่ต๋ำ/แม่น้ำอิง ประเภทลำน้ำ : ลำห้วย วันที่สำรวจ : 29 เม.ย. 64
 หมู่บ้าน : หมู่ที่ 3 แม่เปา ตำบล : แม่เปา อำเภอ : พญาเม็งราย จังหวัด : เชียงราย
 ก่อสร้าง เมื่อปี พ.ศ. : - อายุฝาย : มากกว่า30ปี หน่วยงานรับผิดชอบ : อบต.แม่เปา ใช้แบบมาตรฐาน : มข.27

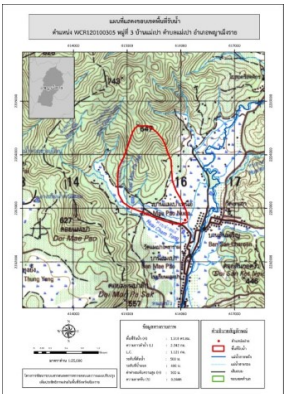
พื้นที่รับน้ำของฝายและข้อมูลประกอบ	สภาพโดยรวมของฝายและแนวทางแก้ไขปรับปรุงเบื้องต้น

<p>ข้อมูลพื้นที่รับน้ำของฝาย</p> <p>A = 1.518 ตารางกิโลเมตร L = 2.242 กิโลเมตร LC = 1.121 กิโลเมตร H = 100 เมตร s = 0.045 c = 0.1 I = 65 มิลลิเมตร/ชั่วโมง Return period = 20 ปี อัตราการไหลสูงสุด = 2.742 ลบ.ม./วินาที</p>	<p>สภาพโดยรวมของฝาย</p> <p>ส่วนควบคุมน้ำ : มีการกัดเซาะ แดกร้าว รื้อ และมีรูโพรงน้อย มีวัชพืชขึ้นน้อย ส่วนท้ายน้ำ : มีการกัดเซาะ และแดกร้าวเล็กน้อย มีวัชพืชขึ้นน้อย ระบบส่งน้ำ : มีการกัดเซาะน้อย มีวัชพืชขึ้นน้อย</p> <p>แนวทางแก้ไขปรับปรุงเบื้องต้น</p> <p>สภาพโดยรวมปกติยังพอใช้งานได้การซ่อมบริเวณที่รื้อทำไถยากไม่คุ้มค่า ดังนั้นควรกำจัดวัชพืชออก ขุดลอกเอาตะกอนออก และวางมาตรการกำจัดวัชพืชตามระยะเวลาที่เหมาะสม</p>
