ชื่อฝาย : โป่งปู่ลาย ชื่อลำน้ำ : ร่องเฮี้ย ลำน้ำสาขาของ : ประเภทลำน้ำ : ลำห้วย วันที่สำรวจ : 29 เม.ย. 64
 หมู่บ้าน : หมู่ที่ 11 นาเจริญ ตำบล : แม่เปา อำเภอ : พญาเม็งราย จังหวัด : เชียงราย
 ก่อสร้าง เมื่อปี พ.ศ. : - อายุฝาย : มากกว่า30ปี หน่วยงานรับผิดชอบ : อบต.แม่เปา ใช้แบบมาตรฐาน : ไม่ทราบ

ลักษณะทั่วไป			
ประเภทของสันฝาย : ฝายไหลตกตรง	ความสูงสัน : 0.80 เมตร	ความกว้างสัน : 8.00 เมตร	
ประตูระบายน้ำ : มี	ชนิดบานประตู : บานตรง	ขนาด (กว้าง*สูง) : 1.80*0.90	จำนวน : 2 ชุด ชนิดเครื่องยกบาน : -
อาคารบังคับน้ำ : มี	แบบเปิด : ฝั่งซ้าย	ชนิดบานประตู : บานตรง	ชนิดเครื่องยกบาน :-
ระบบส่งน้ำ : มี	ลักษณะคลอง : คลองดิน	ขนาดกันคลองกว้าง : 1.00 เมตร	ความยาวประมาณ : 3.00 กิโลเมตรเมตร

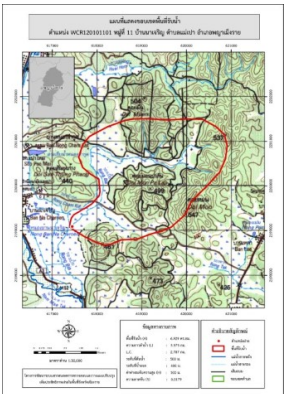
พื้นที่รับน้ำของฝายและข้อมูลประกอบ	สภาพโดยรวมของฝายและแนวทางแก้ไขปรับปรุงเบื้องต้น

<p>ข้อมูลพื้นที่รับน้ำของฝาย</p> <p>A = 6.929 ตารางกิโลเมตร</p> <p>L = 5.574 กิโลเมตร</p> <p>LC = 2.787 กิโลเมตร</p> <p>H = 100 เมตร</p> <p>s = 0.018</p> <p>c = 0.1</p> <p>I = 100 มิลลิเมตร/ชั่วโมง</p> <p>Return period = 20 ปี</p> <p>อัตราการไหลสูงสุด = 19.263 ลบ.ม./วินาที</p>	<p>สภาพโดยรวมของฝาย</p> <p>ส่วนควบคุมน้ำ : มีการกัดเซาะ ทรุดตัว แดกร้าวและมีรูโพรง และรั่วซึมปานกลาง</p> <p>มีวัชพืชขึ้นปานกลาง ส่วนท้ายน้ำ : มีการกัดเซาะ และทรุดตัวปานกลาง แดกร้าว รั่ว และมีรูโพรงน้อย</p> <p>มีวัชพืชขึ้นน้อย ระบบส่งน้ำ : มีการกัดเซาะน้อย มีวัชพืชขึ้นน้อย</p> <p>แนวทางแก้ไขปรับปรุงเบื้องต้น</p> <p>เนื่องจากสภาพฝายค่อนข้างเก่า และได้รับความเสียหายมาก ไม่เหมาะแก่การซ่อมแซม ควรรื้อถอนและก่อสร้างใหม่ให้สามารถรองรับปริมาณน้ำหลากสูงสุดได้</p>
