ชื่อฝาย : - ชื่อลำน้ำ : น้ำเปา ลำน้ำสาขาของ : ประเภทลำน้ำ : ลำห้วย วันที่สำรวจ : 29 เม.ย. 64
 หมู่บ้าน : หมู่ที่ 12 แม่เปาเหนือ ตำบล : แม่เปา อำเภอ : พญาเม็งราย จังหวัด : เชียงราย
 ก่อสร้าง เมื่อปี พ.ศ. : 2550 อายุฝาย : 13ปี หน่วยงานรับผิดชอบ : อบต.แม่เปา ออกแบบเอง

ลักษณะทั่วไป			
ประเภทของสันฝาย : ฝายสันกว้าง	ความสูงสัน : 1.50 เมตร	ความกว้างสัน : 12.50 เมตร	
ประตูระบายน้ำ : ไม่มี	ชนิดบานประตู : -	ขนาด (กว้าง*สูง) : -	จำนวน : - ชุด ชนิดเครื่องยกบาน : -
อาคารบังคับน้ำ : มี			
ระบบส่งน้ำ : มี	ลักษณะคลอง : คลองดิน	ขนาดกันคลองกว้าง : 1.00 เมตร	ความยาวประมาณ : 0.20 กิโลเมตรเมตร

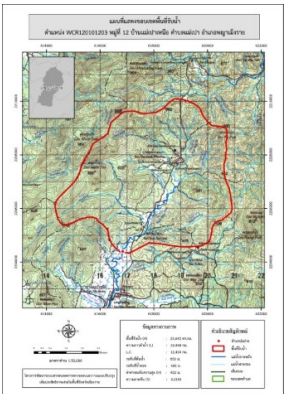
พื้นที่รับน้ำของฝายและข้อมูลประกอบ	สภาพโดยรวมของฝายและแนวทางแก้ไขปรับปรุงเบื้องต้น

<p>ข้อมูลพื้นที่รับน้ำของฝาย</p> <p>A = 25.642 ตารางกิโลเมตร L = 24.868 กิโลเมตร LC = 12.434 กิโลเมตร H = 450 เมตร s = 0.018 Return period = 20 ปี อัตราการไหลสูงสุด = 35.643 ลบ.ม./วินาที</p>	<p>สภาพโดยรวมของฝาย</p> <p>ส่วนควบคุมน้ำ : มีการกัดเซาะ ทรุดตัว แคร็ก ร้าว มีรูโพรง รั่ว และเคลื่อนตัวค่อนข้างมาก มีวัชพืชขึ้นน้อย ส่วนท้ายน้ำ : มีการกัดเซาะ ทรุดตัว แคร็ก ร้าว มีรูโพรง รั่ว และเคลื่อนตัวมาก มีวัชพืชขึ้นปานกลาง ระบบส่งน้ำ : มีการกัดเซาะน้อย มีวัชพืชขึ้นน้อย</p> <p>แนวทางแก้ไขปรับปรุงเบื้องต้น</p> <p>เนื่องจากสภาพฝายค่อนข้างเก่า และได้รับความเสียหายมาก ไม่เหมาะแก่การซ่อมแซม ควรรื้อถอนและก่อสร้างใหม่ให้สามารถรองรับปริมาณน้ำหลากสูงสุดได้</p>
