ชื่อฝาย : ประชาอาสาร่องเฮี้ย ชื่อลำน้ำ : ร่องเฮี้ย ลำน้ำสาขาของ : ประเภทลำน้ำ : ลำห้วย วันที่สำรวจ : 29 เม.ย. 64  
 หมู่บ้าน : หมู่ที่ 14 สบเปาใหม่ ตำบล : แม่เปา อำเภอ : พญาเม็งราย จังหวัด : เชียงราย  
 ก่อสร้าง เมื่อปี พ.ศ. : - อายุฝาย : มากกว่า40ปี หน่วยงานรับผิดชอบ : อบต.แม่เปา ใช้แบบมาตรฐาน : มข.27

ลักษณะทั่วไป			
ประเภทของสันฝาย : ฝายไหลตกตรง	ความสูงชั้น : 2.50 เมตร	ความกว้างสัน : 12.50 เมตร	
ประตูระบายน้ำ : มี	ชนิดบานประตู : บานตรง	ขนาด (กว้าง*สูง) : 1.60*0.90	จำนวน : 6 ชุด ชนิดเครื่องยกบาน : -
อาคารบังคับน้ำ : มี			
ระบบส่งน้ำ : มี	ลักษณะคลอง : คลองดิน	ขนาดกันคลองกว้าง : 2.00 เมตร	ความยาวประมาณ : 3.00 กิโลเมตรเมตร

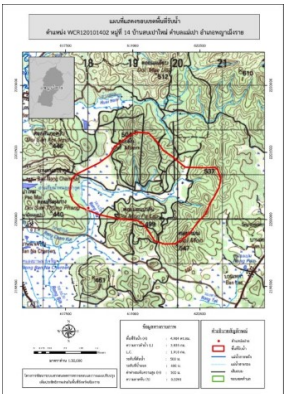
พื้นที่รับน้ำของฝายและข้อมูลประกอบ	สภาพโดยรวมของฝายและแนวทางแก้ไขปรับปรุงเบื้องต้น

<p>ข้อมูลพื้นที่รับน้ำของฝาย</p> <p>A = 4.904 ตารางกิโลเมตร                      L = 3.835 กิโลเมตร                      LC = 1.918 กิโลเมตร                      H = 100 เมตร                      s = 0.026                      c = 0.1                      I = 70 มิลลิเมตร/ชั่วโมง                      Return period = 20 ปี                      อัตราการไหลสูงสุด = 9.543 ลบ.ม./วินาที</p>	<p>สภาพโดยรวมของฝาย</p> <p>ส่วนควบคุมน้ำ : มีการกัดเซาะ ทรุดตัว แดกร้าวและมีรูโพรง และรั่วซึมมีน้อย มีวัชพืชขึ้นน้อย</p> <p>ส่วนท้ายน้ำ : มีการกัดเซาะ แดกร้าว รั้ว และมีรูโพรงน้อย มีวัชพืชขึ้นน้อย ระบบส่งน้ำ : มีการกัดเซาะน้อย มีวัชพืชขึ้นน้อย</p> <p>แนวทางแก้ไขปรับปรุงเบื้องต้น</p> <p>สภาพโดยรวมปกติยังพอใช้งานได้การซ่อมบริเวณที่ถูกกัดเซาะทำได้ยากไม่คุ้มค่า ดังนั้นควรกำจัดวัชพืชออก ขุดลอกเอาตะกอนออก และวางมาตรการกำจัดวัชพืชตามระยะเวลาที่เหมาะสม</p>
