การตรวจสภาพฝายและแนวทางแก้ไขปรับปรุงเพื่อเพิ่มประสิทธิภาพฝาย ในพื้นที่จังหวัดเชียงราย

รหัสฝายที่ : WCR120101601

ชื่อฝาย : ห้วยฮ่อม      ชื่อลำน้ำ : ห้วยฮ่อม      ลำน้ำสาขาของ :      ประเภทลำน้ำ : ลำห้วย      วันที่สำรวจ : 29 เม.ย. 64  
 หมู่บ้าน : หมู่ที่ 16 แม่เปาได้      ตำบล : แม่เปา      อำเภอ : พญาเม็งราย      จังหวัด : เชียงราย  
 ก่อสร้าง เมื่อปี พ.ศ. : -      อายุฝาย : มากกว่า20ปี      หน่วยงานรับผิดชอบ : อบต.แม่เปา      ใช้งบประมาณ : มข.27

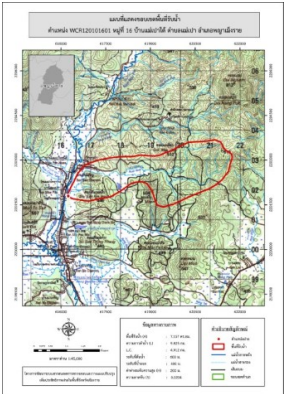
พื้นที่รับน้ำของฝายและข้อมูลประกอบ	สภาพโดยรวมของฝายและแนวทางแก้ไขปรับปรุงเบื้องต้น

<p><b>ข้อมูลพื้นที่รับน้ำของฝาย</b>                      A = 7.157 ตารางกิโลเมตร                      L = 9.825 กิโลเมตร                      LC = 4.912 กิโลเมตร                      H = 200 เมตร                      s = 0.02                      c = 0                      I = 0 มิลลิเมตร/ชั่วโมง                      Return period = 100 ปี                      อัตราการไหลสูงสุด = 0.497 ลบ.ม./วินาที</p>	<p><b>สภาพโดยรวมของฝาย</b>                      ส่วนควบคุมน้ำ : มีการกัดเซาะน้อย มีวัชพืชขึ้นน้อย ส่วนท้ายน้ำ : มีการกัดเซาะน้อย มีวัชพืชขึ้นน้อย</p> <p><b>แนวทางแก้ไขปรับปรุงเบื้องต้น</b>                      สภาพโดยรวมปกติยังพอใช้งานได้การซ่อมบริเวณที่ถูกกัดเซาะทำได้ยากไม่คุ้มค่า                      ดังนั้นควรกำจัดวัชพืชออก ขุดลอกเอาตะกอนออก                      และวางมาตรการกำจัดวัชพืชตามระยะเวลาที่เหมาะสม</p>
