ชื่อฝาย : - ชื่อลำน้ำ : น้ำเปา ลำน้ำสาขาของ : ประเภทลำน้ำ : ลำห้วย วันที่สำรวจ : 29 เม.ย. 64
 หมู่บ้าน : หมู่ที่ 17 ชุนห้วยแม่เปาใต้ ตำบล : แม่เปา อำเภอ : พญาเม็งราย จังหวัด : เชียงราย น้ำตัก/แม่น้ำอิง/แม่น้ำโขง
 ก่อสร้าง เมื่อปี พ.ศ. : 2556 อายุฝาย : 7ปี หน่วยงานรับผิดชอบ : อบต.แม่เปา ใช้แบบมาตรฐาน : มข.27

ลักษณะทั่วไป			
ประเภทของสันฝาย : ฝายไหลตกตรง	ความสูงสัน : 1.50 เมตร	ความกว้างสัน : 10.00 เมตร	
ประตูระบายน้ำ : ไม่มี	ชนิดบานประตู : -	ขนาด (กว้าง*สูง) : -	จำนวน : - ชุด ชนิดเครื่องยกบาน : -
อาคารบังคับน้ำ : มี	แบบเปิด : ฝั่งซ้าย	ชนิดบานประตู : -	ชนิดเครื่องยกบาน :-
ระบบส่งน้ำ : มี	ลักษณะคลอง : คลองดิน	ขนาดกันคลองกว้าง : 1.00 เมตร	ความยาวประมาณ : 0.50 กิโลเมตรเมตร

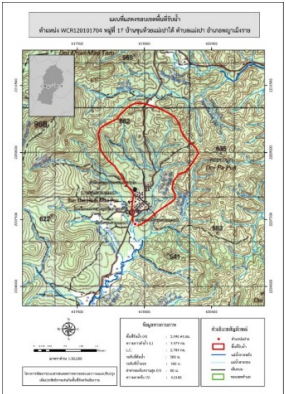
พื้นที่รับน้ำของฝายและข้อมูลประกอบ	สภาพโดยรวมของฝายและแนวทางแก้ไขปรับปรุงเบื้องต้น

<p>ข้อมูลพื้นที่รับน้ำของฝาย A = 3.49 ตารางกิโลเมตร L = 5.579 กิโลเมตร LC = 2.789 กิโลเมตร H = 80 เมตร s = 0.014 c = 0 I = 0 มิลลิเมตร/ชั่วโมง Return period = 100 ปี อัตราการไหลสูงสุด = 0.215 ลบ.ม./วินาที</p>	<p>สภาพโดยรวมของฝาย</p> <p>ส่วนควบคุมน้ำ : มีการกัดเซาะ แตกร้าว รั่ว มีรูโพรง และเคลื่อนตัวน้อย มีวัชพืชขึ้นปานกลาง ส่วนท้ายน้ำ : มีการกัดเซาะ ทรุดตัว แตกร้าว รั่ว และมีรูโพรงน้อย มีวัชพืชขึ้นน้อย ระบบส่งน้ำ : มีการกัดเซาะน้อย มีวัชพืชขึ้นน้อย</p> <p>แนวทางแก้ไขปรับปรุงเบื้องต้น</p> <p>เนื่องจากเป็นฝายเก่า และมีการรั่วซึม การซ่อมแซมค่อนข้างยาก และไม่คุ้มค่าในการปรับปรุง แต่ยังมีสภาพพอที่จะใช้งานได้นานกว่าจะหมดสภาพ</p>
