ชื่อฝาย : อู๊ยา      ชื่อลำน้ำ : น้ำตัก      ลำน้ำสาขาของ : แม่น้ำอิง/แม่น้ำโขง      ประเภทลำน้ำ : แม่น้ำสาขา      วันที่สำรวจ : 29 เม.ย. 64  
 หมู่บ้าน : หมู่ที่ 19 นาเจริญใหม่      ตำบล : แม่เปา      อำเภอ : พญาเม็งราย      จังหวัด : เชียงราย  
 ก่อสร้าง เมื่อปี พ.ศ. : -      อายุฝาย : มากกว่า50ปี      หน่วยงานรับผิดชอบ : อบต.แม่เปา      ไซ้แบบมาตรฐาน : มข.27

ผลการตรวจสอบสภาพฝาย

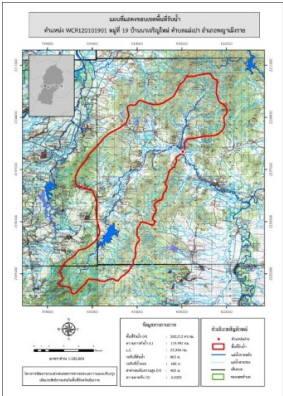
<p>ข้อมูลพื้นที่รับน้ำของฝาย                      A = 262.212 ตารางกิโลเมตร                      L = 115.992 กิโลเมตร                      LC = 57.996 กิโลเมตร                      H = 405 เมตร                      s = 0.003                      Return period = 20 ปี                      อัตราการไหลสูงสุด = 328.027 ลบ.ม./วินาที</p>	<p><b>สภาพโดยรวมของฝาย</b></p> <p>ส่วนควบคุมน้ำ : มีการกัดเซาะ ทรุดตัว แตกร้าว รั่ว และมีรูโหว่ค่อนข้างมาก ตัวสะพานและตอม่อโดนถูกรอกเพื่อช่วยในการระบายน้ำ มีวัชพืชขึ้นน้อย ส่วนท้ายน้ำ : มีการกัดเซาะ ทรุดตัว แตกร้าว รั่ว และมีรูโหว่น้อย มีวัชพืชขึ้นน้อย</p> <p><b>แนวทางแก้ไขปรับปรุงเบื้องต้น</b></p> <p>เนื่องจากสภาพฝายค่อนข้างเก่า และได้รับความเสียหายมาก ไม่เหมาะแก่การซ่อมแซม ควรรื้อถอนและก่อสร้างใหม่ให้สามารถรองรับปริมาณน้ำหลากสูงสุดได้</p>
