ชื่อฝาย :- ชื่อลำน้ำ : ร่องร้าง ลำน้ำสาขาของ : ห้วยแม่ต้า/แม่น้ำอิง ประเภทลำน้ำ : ลำเหมือง วันที่สำรวจ : 17 เม.ย. 64
 หมู่บ้าน : หมู่ที่ 3 สันเวียง ตำบล : แม่ต้า อำเภอ : พญาเม็งราย จังหวัด : เชียงราย
 ก่อสร้าง เมื่อปี พ.ศ. : 2530 อายุฝาย : 34 หน่วยงานรับผิดชอบ : ชาวบ้าน ก่อสร้างเองโดยใช้แรงงานชาวบ้าน ใช้งบของ : ชาวบ้าน

ผลการตรวจสอบสภาพฝาย

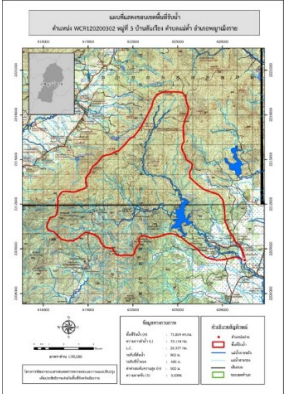
| พื้นที่รับน้ำของฝายและข้อมูลประกอบ | สภาพโดยรวมของฝายและแนวทางแก้ไขปรับปรุงเบื้องต้น |
|---|--|
| <p>ข้อมูลพื้นที่รับน้ำของฝาย</p> <p>A = 71.004 ตารางกิโลเมตร L = 53.114 กิโลเมตร LC = 26.557 กิโลเมตร H = 500 เมตร s = 0.009 Return period = 20 ปี อัตราการไหลสูงสุด = 118.435 ลบ.ม./วินาที</p> | <p>สภาพโดยรวมของฝาย</p> <p>ส่วนควบคุมน้ำ : มีการกัดเซาะ ทรุดตัว แครกแล้ว และรั่วมาก มีรูโพรงน้อย และเคลื่อนตัวปานกลาง และวัชพืชขึ้นน้อย ส่วนท้ายน้ำ : มีการกัดเซาะ และทรุดตัวน้อย มีวัชพืชขึ้นน้อย ระบบส่งน้ำ : สภาพปกติ มีวัชพืชขึ้นน้อย</p> <p>แนวทางแก้ไขปรับปรุงเบื้องต้น</p> <p>เนื่องจากสภาพฝายค่อนข้างเก่า แต่ยังพอใช้งานได้จนกว่าจะหมดสภาพ ไม่เหมาะแก่การซ่อมแซม ควรรื้อถอน และก่อสร้างใหม่ให้สามารถรองรับปริมาณน้ำหลากสูงสุดได้</p> |
