ชื่อฝาย : - ชื่อลำน้ำ : - ลำน้ำสาขาของ : ร่องร้าง ประเภทลำน้ำ : ลำเหมือง วันที่สำรวจ : 17 เม.ย. 64
 หมู่บ้าน : หมู่ที่ 3 สันเวียง ตำบล : แม่ต๋ำ อำเภอ : พญาเม็งราย จังหวัด : เชียงราย
 ก่อสร้าง เมื่อปี พ.ศ. : 2544 อายุฝาย : 20 หน่วยงานรับผิดชอบ : อบต.แม่ต๋ำ ออกแบบเอง

ผลการตรวจสอบสภาพฝาย

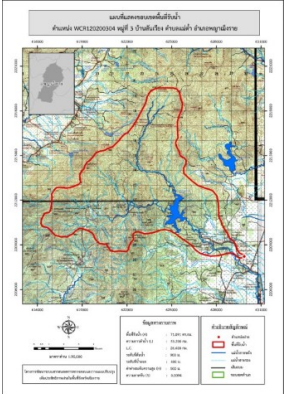
พื้นที่รับน้ำของฝายและข้อมูลประกอบ	สภาพโดยรวมของฝายและแนวทางแก้ไขปรับปรุงเบื้องต้น

<p>ข้อมูลพื้นที่รับน้ำของฝาย</p> <p>A = 71.091 ตารางกิโลเมตร</p> <p>L = 53.2 กิโลเมตร</p> <p>LC = 26.6 กิโลเมตร</p> <p>H = 500 เมตร</p> <p>s = 0.009</p> <p>Return period = 20 ปี</p> <p>อัตราการไหลสูงสุด = 49.408 ลบ.ม./วินาที</p>	<p>สภาพโดยรวมของฝาย</p> <p>ส่วนควบคุมน้ำ : มีการกัดเซาะ ทรุดตัว แครก ร้าว มีรูโหว่ และเคลื่อนตัวปานกลาง มีสิ่งกีดขวางทางน้ำปานกลาง และวัชพืชขึ้นน้อย ส่วนท้ายน้ำ : มีการกัดเซาะ ทรุดตัว แครก ร้าว มีรูโหว่ และเคลื่อนตัวปานกลาง มีสิ่งกีดขวางทางน้ำปานกลาง และวัชพืชขึ้นน้อย</p> <p>แนวทางแก้ไขปรับปรุงเบื้องต้น</p> <p>เนื่องจากสภาพฝายค่อนข้างเก่า และได้รับความเสียหายมาก ไม่เหมาะแก่การซ่อมแซม ควรรื้อถอนและก่อสร้างใหม่ให้สามารถรองรับปริมาณน้ำหลากสูงสุดได้</p>
