ชื่อฝาย : - ชื่อลำน้ำ : ร่องร้าง ลำน้ำสาขาของ : ห้วยแม่ต๋ำ ประเภทลำน้ำ : ลำเหมือง วันที่สำรวจ : 17 เม.ย. 64
 หมู่บ้าน : หมู่ที่ 3 สันเวียง ตำบล : แม่ต๋ำ อำเภอ : พญาเม็งราย จังหวัด : เชียงราย
 ก่อสร้าง เมื่อปี พ.ศ. : - อายุฝาย : มากกว่า 20 ปี หน่วยงานรับผิดชอบ : อบต.แม่ต๋ำ ออกแบบเอง

ผลการตรวจสอบสภาพฝาย

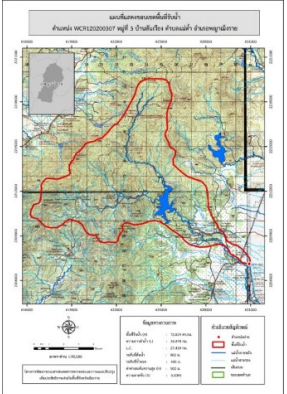
| พื้นที่รับน้ำของฝายและข้อมูลประกอบ | สภาพโดยรวมของฝายและแนวทางแก้ไขปรับปรุงเบื้องต้น |
|---|--|
| <p>ข้อมูลพื้นที่รับน้ำของฝาย</p> <p>A = 72.054 ตารางกิโลเมตร</p> <p>L = 54.878 กิโลเมตร</p> <p>LC = 27.439 กิโลเมตร</p> <p>H = 500 เมตร</p> <p>s = 0.009</p> <p>Return period = 20 ปี</p> <p>อัตราการไหลสูงสุด = 120.187 ลบ.ม./วินาที</p> | <p>สภาพโดยรวมของฝาย</p> <p>ส่วนควบคุมน้ำ : มีการกัดเซาะ ทรุดตัว แครก ร้าว และมีรูโหว่เล็กน้อย มีวัชพืชขึ้นน้อย ส่วนท้ายน้ำ : มีการกัดเซาะ และทรุดตัวปานกลาง แครก ร้าว มีรูโหว่ รั่ว และเคลื่อนตัวน้อย มีวัชพืชขึ้นน้อย</p> <p>ระบบส่งน้ำ : สภาพโดยรวมปกติ มีการกัดเซาะเล็กน้อย มีวัชพืชขึ้นน้อย</p> <p>แนวทางแก้ไขปรับปรุงเบื้องต้น</p> <p>เนื่องจากสภาพฝายค่อนข้างเก่า แต่ยังพอใช้งานได้จนกว่าจะหมดสภาพ ไม่เหมาะแก่การซ่อมแซม ควรรื้อถอน และก่อสร้างใหม่ให้สามารถรองรับปริมาณน้ำหลากสูงสุดได้</p> |
