การตรวจสอบสภาพฝายและแนวทางแก้ไขปรับปรุงเพื่อเพิ่มประสิทธิภาพฝาย ในพื้นที่จังหวัดเชียงราย

รหัสฝายที่ : WCR120200308

ชื่อฝาย : - ชื่อลำน้ำ : ร่องร้าง ลำน้ำสาขาของ : ห้วยแม่ต้า/แม่น้ำอิง ประเภทลำน้ำ : ลำเหมือง วันที่สำรวจ : 17 เม.ย. 64
 หมู่บ้าน : หมู่ที่ 3 สันเวียง ตำบล : แม่ต้า อำเภอ : พญาเม็งราย จังหวัด : เชียงราย
 ก่อสร้าง เมื่อปี พ.ศ. : - อายุฝาย : มากกว่า 20 ปี หน่วยงานรับผิดชอบ : อบต.แม่ต้า ออกแบบเอง

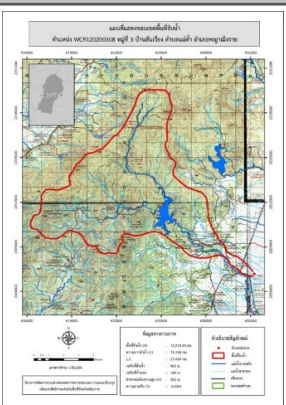
พื้นที่รับน้ำของฝายและข้อมูลประกอบ	สภาพโดยรวมของฝายและแนวทางแก้ไขปรับปรุงเบื้องต้น

<p>ข้อมูลพื้นที่รับน้ำของฝาย</p> <p>A = 72.21 ตารางกิโลเมตร</p> <p>L = 55.208 กิโลเมตร</p> <p>LC = 27.604 กิโลเมตร</p> <p>H = 500 เมตร</p> <p>s = 0.009</p> <p>Return period = 20 ปี</p> <p>อัตราการไหลสูงสุด = 174.648 ลบ.ม./วินาที</p>	<p>สภาพโดยรวมของฝาย</p> <p>ส่วนควบคุมน้ำ : มีการกัดเซาะ ทรุดตัว มีรูโหวงและรั่วซึม วัชพืชน้อย ส่วนท้ายน้ำ : มีการกัดเซาะ ทรุดตัว มีรูโหวงและรั่วซึม วัชพืชน้อย ระบบส่งน้ำ : สภาพโดยรวมปกติ มีการกัดเซาะเล็กน้อย มีวัชพืชน้อย</p> <p>แนวทางแก้ไขปรับปรุงเบื้องต้น</p> <p>เนื่องจากสภาพฝายค่อนข้างเก่า แต่ยังพอใช้งานได้จนกว่าจะหมดสภาพ ไม่เหมาะแก่การซ่อมแซม ควรรื้อถอน และก่อสร้างใหม่ให้สามารถรองรับปริมาณน้ำหลากสูงสุดได้</p>
