การตรวจสอบสภาพฝายและแนวทางแก้ไขปรับปรุงเพื่อเพิ่มประสิทธิภาพฝาย ในพื้นที่จังหวัดเชียงราย

รหัสฝายที่ : WCR120400303

ชื่อฝาย : - ชื่อลำน้ำ : ร่องกู่ ลำน้ำสาขาของ : แม่น้ำอิง/แม่น้ำโขง ประเภทลำน้ำ : ลำห้วย วันที่สำรวจ : 29 เม.ย. 64
 หมู่บ้าน : หมู่ที่ 3 สันป่าสัก ตำบล : เม็งราย อำเภอ : พญาเม็งราย จังหวัด : เชียงราย
 ก่อสร้าง เมื่อปี พ.ศ. : - อายุฝาย : มากกว่า30ปี หน่วยงานรับผิดชอบ : เทศบาลตำบลเม็งราย ไซ้แบบมาตรฐาน : ไม่ทราบ

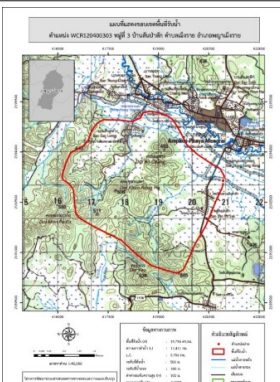
พื้นที่รับน้ำของฝายและข้อมูลประกอบ	สภาพโดยรวมของฝายและแนวทางแก้ไขปรับปรุงเบื้องต้น

<p>ข้อมูลพื้นที่รับน้ำของฝาย</p> <p>A = 14.796 ตารางกิโลเมตร</p> <p>L = 11.411 กิโลเมตร</p> <p>LC = 5.706 กิโลเมตร</p> <p>H = 100 เมตร</p> <p>s = 0.009</p> <p>c = 0.1</p> <p>l = 45 มิลลิเมตร/ชั่วโมง</p> <p>Return period = 20 ปี</p> <p>อัตราการไหลสูงสุด = 18.509 ลบ.ม./วินาที</p>	<p>สภาพโดยรวมของฝาย</p> <p>ส่วนควบคุมน้ำ : มีการกัดเซาะ ทรุดตัว และแตกร้าวน้อย รั่ว และมีรูโหว่ปานกลาง มีวัชพืชขึ้นน้อย</p> <p>ส่วนท้ายน้ำ : มีการกัดเซาะ ทรุดตัว แตกร้าว รั่วและมีรูโหว่ปานกลาง มีวัชพืชขึ้นปานกลาง</p> <p>ระบบส่งน้ำ : มีการกัดเซาะ และทรุดตัวน้อย มีวัชพืชขึ้นปานกลาง</p> <p>แนวทางแก้ไขปรับปรุงเบื้องต้น</p> <p>สภาพโดยรวมยังใช้งานได้ แต่ตัวประตูน้ำได้ถูกก่อก่ออิฐปิดไว้ไม่สามารถระบายน้ำได้ และเนื่องจากสภาพฝายค่อนข้างเก่าไม่เหมาะแก่การซ่อมแซม ควรรื้อถอน และก่อสร้างใหม่ให้สามารถรองรับปริมาณน้ำหลากสูงสุดได้</p>
