การตรวจสอบสภาพฝายและแนวทางแก้ไขปรับปรุงเพื่อเพิ่มประสิทธิภาพฝาย ในพื้นที่จังหวัดเชียงราย

รหัสฝายที่ : WCR120400304

ชื่อฝาย :- ชื่อลำน้ำ : ร่องอู๋ ลำน้ำสาขาของ : แม่น้ำอิง/แม่น้ำโขง ประเภทลำน้ำ : ลำห้วย วันที่สำรวจ : 29 เม.ย. 64  
 หมู่บ้าน : หมู่ที่ 3 สันป่าสัก ตำบล : เม็งราย อำเภอ : พญาเม็งราย จังหวัด : เชียงราย  
 ก่อสร้าง เมื่อปี พ.ศ. : - อายุฝาย : มากกว่า30ปี หน่วยงานรับผิดชอบ : เทศบาลตำบลเม็งราย ใช้งบประมาณ : ม.ข.27

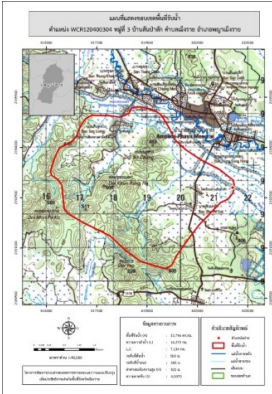
พื้นที่รับน้ำของฝายและข้อมูลประกอบ	สภาพโดยรวมของฝายและแนวทางแก้ไขปรับปรุงเบื้องต้น

<p>ข้อมูลพื้นที่รับน้ำของฝาย                      A = 15.796 ตารางกิโลเมตร                      L = 14.272 กิโลเมตร                      LC = 7.136 กิโลเมตร                      H = 100 เมตร                      s = 0.007                      c = 0                      I = 0 มิลลิเมตร/ชั่วโมง                      Return period = 100 ปี                      อัตราการไหลสูงสุด = 1.256 ลบ.ม./วินาที</p>	<p>สภาพโดยรวมของฝาย</p> <p>ส่วนควบคุมน้ำ : มีการกัดเซาะ ทรุดตัว และแตกร้าวรอย รั่ว และมีรูโหว่ปานกลาง เก็บน้ำไม่ได้ดีชาวบ้านจึงนำดินมาถมบริเวณเหนือน้ำเพื่อป้องกันการรั่วซึม ซึ่งได้ผลไม่ต้นัก มีวัชพืชขึ้นน้อย ส่วนท้ายน้ำ : มีวัชพืชขึ้นหนาแน่นไม่สามารถมองเห็นได้ ระบบส่งน้ำ : มีสภาพปกติ มีวัชพืชขึ้นน้อย</p> <p>แนวทางแก้ไขปรับปรุงเบื้องต้น</p> <p>สภาพโดยรวมปกติยังพอใช้งานได้การซ่อมบริเวณที่รั่วทำได้ยากไม่คุ้มค่า ดังนั้นควรกำจัดวัชพืชออก ขุดลอกเอาตะกอนออก และวางมาตรการกำจัดวัชพืชตามระยะเวลาที่เหมาะสม</p>
