ชื่อฝาย : - ชื่อลำน้ำ : ห้วยเคียน ลำน้ำสาขาของ : แม่น้ำอิง/แม่น้ำโขง ประเภทลำน้ำ : ลำห้วย วันที่สำรวจ : 29 เม.ย. 64
 หมู่บ้าน : หมู่ที่ 5 ป่าซาง ตำบล : เม็งราย อำเภอ : พญาเม็งราย จังหวัด : เชียงราย
 ก่อสร้าง เมื่อปี พ.ศ. : - อายุฝาย : มากกว่า15ปี หน่วยงานรับผิดชอบ : เทศบาลตำบลเม็งราย ไซ้แบบมาตรฐาน : มข.27

ผลการตรวจสอบสภาพฝาย

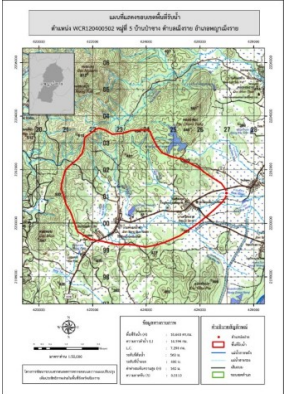
<p>ข้อมูลพื้นที่รับน้ำของฝาย</p> <p>A = 18.66 ตารางกิโลเมตร</p> <p>L = 14.596 กิโลเมตร</p> <p>LC = 7.298 กิโลเมตร</p> <p>H = 160 เมตร</p> <p>s = 0.011</p> <p>c = 0.1</p> <p>I = 60 มิลลิเมตร/ชั่วโมง</p> <p>Return period = 20 ปี</p> <p>อัตราการไหลสูงสุด = 31.125 ลบ.ม./วินาที</p>	<p>สภาพโดยรวมของฝาย</p> <p>ส่วนควบคุมน้ำ : มีการกัดเซาะ และแตกร้าวเล็กน้อย รั่ว และมีรูโหว่ปานกลาง</p> <p>เก็บน้ำได้ไม่ดี ชาวบ้านจึงนำดินมาถมบริเวณเหนือน้ำเพื่อป้องกันการรั่วซึม ซึ่งได้ผลไม่มากนัก</p> <p>มีวัชพืชขึ้นน้อย ส่วนท้ายน้ำ : มีรอยแตกร้าวเล็กน้อย รั่วและมีรูโหว่ปานกลาง มีวัชพืชขึ้นน้อย</p> <p>แนวทางแก้ไขปรับปรุงเบื้องต้น</p> <p>สภาพโดยรวมปกติยังพอใช้งานได้ การซ่อมบริเวณที่รั่วทำได้ยากไม่คุ้มค่า ดังนั้นควรกำจัดวัชพืชออก</p> <p>ขุดลอกเอาตะกอนออก และวางมาตรการกำจัดวัชพืชตามระยะเวลาที่เหมาะสม</p>
