การตรวจสอบสภาพฝายและแนวทางแก้ไขปรับปรุงเพื่อเพิ่มประสิทธิภาพฝาย ในพื้นที่จังหวัดเชียงราย

รหัสฝายที่ : WCR120400601

ชื่อฝาย : - ชื่อลำน้ำ : ร่องคัวะ ลำน้ำสาขาของ : แม่น้ำอิง/แม่น้ำโขง ประเภทลำน้ำ : ลำห้วย วันที่สำรวจ : 29 เม.ย. 64
 หมู่บ้าน : หมู่ที่ 6 หนองเสา ตำบล : เม็งราย อำเภอ : พญาเม็งราย จังหวัด : เชียงราย
 ก่อสร้าง เมื่อปี พ.ศ. : - อายุฝาย : มากกว่า20ปี หน่วยงานรับผิดชอบ : อบจ.เชียงราย ไซ้แบบมาตรฐาน : ไม่ทราบ

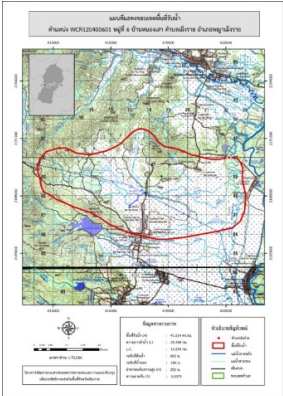
พื้นที่รับน้ำของฝายและข้อมูลประกอบ	สภาพโดยรวมของฝายและแนวทางแก้ไขปรับปรุงเบื้องต้น

<p>ข้อมูลพื้นที่รับน้ำของฝาย A = 41.534 ตารางกิโลเมตร L = 28.588 กิโลเมตร LC = 14.294 กิโลเมตร H = 200 เมตร s = 0.007 Return period = 500 ปี อัตราการไหลสูงสุด = 3.892 ลบ.ม./วินาที</p>	<p>สภาพโดยรวมของฝาย ส่วนเหนือน้ำ : มีวัชพืชขึ้นหนาแน่นไม่สามารถมองเห็นได้ ส่วนควบคุมน้ำ : มีการกัดเซาะ ทรุดตัว แตกร้าว รั่ว และมีรูพรุนน้อย มีวัชพืชขึ้นปานกลาง ส่วนท้ายน้ำ : มีการกัดเซาะ แตกร้าว รั่ว และมีรูพรุนน้อย มีวัชพืชขึ้นน้อย</p> <p>แนวทางแก้ไขปรับปรุงเบื้องต้น สภาพโดยรวมยังใช้งานได้ ดังนั้นควรกำจัดวัชพืชออก ขุดลอกเอาตะกอนออก และวางมาตรการกำจัดวัชพืชตามระยะเวลาที่เหมาะสม</p>
