ชื่อฝาย : อู่ยคำ ชื่อลำน้ำ : ห้วยเหล็ก ลำน้ำสาขาของ : แม่น้ำอิง/แม่น้ำโขง ประเภทลำน้ำ : ลำห้วย วันที่สำรวจ : 29 เม.ย. 64
 หมู่บ้าน : หมู่ที่ 2 ใหม่โชคชัย ตำบล : ดาดควัน อำเภอ : พญาเม็งราย จังหวัด : เชียงราย
 ก่อสร้าง เมื่อปี พ.ศ. : - อายุฝาย : มากกว่า30ปี หน่วยงานรับผิดชอบ : ชาวบ้าน ออกแบบเอง

ผลการตรวจสอบสภาพฝาย

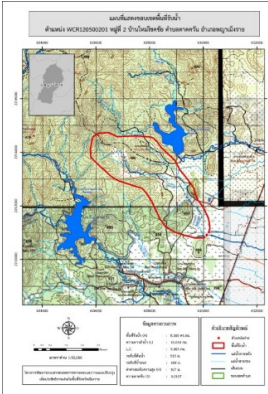
| พื้นที่รับน้ำของฝายและข้อมูลประกอบ | สภาพโดยรวมของฝายและแนวทางแก้ไขปรับปรุงเบื้องต้น |
|---|--|
| <p>ข้อมูลพื้นที่รับน้ำของฝาย A = 8.3 ตารางกิโลเมตร L = 10.01 กิโลเมตร LC = 5.005 กิโลเมตร H = 107 เมตร s = 0.011 c = 0.1 I = 25 มิลลิเมตร/ชั่วโมง Return period = 20 ปี อัตราการไหลสูงสุด = 5.769 ลบ.ม./วินาที</p> | <p>สภาพโดยรวมของฝาย</p> <p>ส่วนควบคุมน้ำ : มีการกัดเซาะปานกลาง ทรุดตัว และแตกร่วนย่อย รั่ว และมีรูโพรงน้อย มีวัชพืชขึ้นปานกลาง ส่วนท้ายน้ำ : มีการกัดเซาะ ทรุดตัว และแตกร่วน รั่ว และมีรูโพรงปานกลาง มีวัชพืชขึ้นปานกลาง ระบบส่งน้ำ : มีการกัดเซาะน้อย มีวัชพืชขึ้นน้อย</p> <p>แนวทางแก้ไขปรับปรุงเบื้องต้น</p> <p>เนื่องจากเป็นฝายเก่าไม่คุ้มค่าในการปรับปรุง แต่ยังมีสภาพพอที่จะใช้งานได้จนกว่าจะหมดสภาพ ดังนั้นหากสามารถก่อสร้างใหม่ได้ควรรื้อถอน และก่อสร้างใหม่</p> |
