การตรวจสอบสภาพฝายและแนวทางแก้ไขปรับปรุงเพื่อเพิ่มประสิทธิภาพฝาย ในพื้นที่จังหวัดเชียงราย

รหัสฝายที่ : WCR120500301

ชื่อฝาย : ฝายโป่งนาเกลือ ชื่อลำนํ้า : ห้วยน้ำบ่อ ลำนํ้าสาขาของ : แม่นํ้าอิง/แม่นํ้าโขง ประเภทลำนํ้า : ลำนํ้าห้วย วันที่สำรวจ : 29 เม.ย. 64  
 หมู่บ้าน : หมู่ที่ 3 แม่ตำกูรี ตำบล : ดาดควัน อำเภอ : พญาเม็งราย จังหวัด : เชียงราย  
 ก่อสร้าง เมื่อปี พ.ศ. : - อายุฝาย : มากกว่า40ปี หน่วยงานรับผิดชอบ : ชาวบ้าน ออกแบบเอง

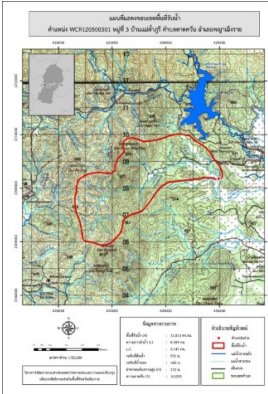
พื้นที่รับน้ำของฝายและข้อมูลประกอบ	สภาพโดยรวมของฝายและแนวทางแก้ไขปรับปรุงเบื้องต้น

<p><b>ข้อมูลพื้นที่รับน้ำของฝาย</b>                      A = 11.013 ตารางกิโลเมตร                      L = 8.289 กิโลเมตร                      LC = 4.144 กิโลเมตร                      H = 170 เมตร                      s = 0.021                      c = 0.1                      I = 30 มิลลิเมตร/ชั่วโมง                      Return period = 20 ปี                      อัตราการไหลสูงสุด = 9.184 ลบ.ม./วินาที</p>	<p><b>สภาพโดยรวมของฝาย</b>                      ส่วนควบคุมน้ำ : มีการกัดเซาะ ทรุดตัว แตกร้าว รั่ว และมีรูโพรงน้อย มีวัชพืชขึ้นปานกลาง                      ส่วนท้ายน้ำ : มีการกัดเซาะ ทรุดตัว แตกร้าว รั่ว และมีรูโพรงน้อย มีวัชพืชขึ้นปานกลาง                      ระบบส่งน้ำ : มีการกัดเซาะน้อย มีการรั่วซึมบริเวณประตูน้ำเล็กน้อย สภาพโดยรวมปกติ มีวัชพืชขึ้นปานกลาง</p> <p><b>แนวทางแก้ไขปรับปรุงเบื้องต้น</b>                      เนื่องจากเป็นฝายเก่าไม่คุ้มค่าในการปรับปรุง แต่ยังมีสภาพพอที่จะใช้งานได้จนกว่าจะหมดสภาพ ดังนั้นหากสามารถก่อสร้างใหม่ได้ควรรื้อถอน และก่อสร้างใหม่</p>
