การตรวจสอบสภาพฝายและแนวทางแก้ไขปรับปรุงเพื่อเพิ่มประสิทธิภาพฝาย ในพื้นที่จังหวัดเชียงราย

รหัสฝายที่ : WCR120500502

ชื่อฝาย : ห้วยเหล็กใน ชื่อลำน้ำ : ห้วยเหล็ก ลำน้ำสาขาของ : แม่น้ำอิง/แม่น้ำโขง ประเภทลำน้ำ : ลำห้วย วันที่สำรวจ : 29 เม.ย. 64
 หมู่บ้าน : หมู่ที่ 5 ใหม่ทุ่งก่อ ตำบล : ดาดควัน อำเภอ : พญาเม็งราย จังหวัด : เชียงราย
 ก่อสร้าง เมื่อปี พ.ศ. : - อายุฝาย : มากกว่า30 หน่วยงานรับผิดชอบ : ชาวบ้าน ออกแบบเอง

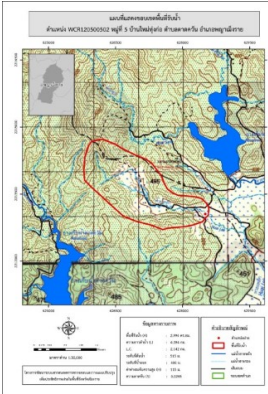
พื้นที่รับน้ำของฝายและข้อมูลประกอบ	สภาพโดยรวมของฝายและแนวทางแก้ไขปรับปรุงเบื้องต้น

<p>ข้อมูลพื้นที่รับน้ำของฝาย A = 2.996 ตารางกิโลเมตร L = 4.284 กิโลเมตร LC = 2.142 กิโลเมตร H = 115 เมตร s = 0.027 c = 0.1 I = 30 มิลลิเมตร/ชั่วโมง Return period = 20 ปี อัตราการไหลสูงสุด = 2.499 ลบ.ม./วินาที</p>	<p>สภาพโดยรวมของฝาย</p> <p>ส่วนควบคุมน้ำ : มีการกัดเซาะ ทรุดตัว แตกร้าว รั่ว และมีรูโพรงน้อย มีวัชพืชขึ้นปานกลาง</p> <p>ส่วนท้ายน้ำ : มีการกัดเซาะ ทรุดตัว แตกร้าว รั่ว และมีรูโพรงน้อย มีวัชพืชขึ้นปานกลาง ระบบส่งน้ำ : มีการกัดเซาะ สภาพโดยรวมปกติ มีวัชพืชขึ้นปานกลาง</p> <p>แนวทางแก้ไขปรับปรุงเบื้องต้น</p> <p>เนื่องจากเป็นฝายเก่าไม่คุ้มค่าในการปรับปรุง แต่ยังมีสภาพพอที่จะใช้งานได้นานกว่าจะหมดสภาพ ดังนั้นหากสามารถก่อสร้างใหม่ได้ควรริ่ถอน และก่อสร้างใหม่</p>
