การตรวจสอบสภาพฝายและแนวทางแก้ไขปรับปรุงเพื่อเพิ่มประสิทธิภาพฝาย ในพื้นที่จังหวัดเชียงราย

รหัสฝายที่ : WCR120500503

ชื่อฝาย :- ชื่อลำน้ำ : ห้วยเคาะ ลำน้ำสาขาของ : น้ำดำ/แม่น้ำอิง ประเภทลำน้ำ : ลำห้วย วันที่สำรวจ : 29 เม.ย. 64
 หมู่บ้าน : หมู่ที่ 5 ไหมทุ่งก่อ ตำบล : ดาดควัน อำเภอ : พญาเม็งราย จังหวัด : เชียงราย
 ก่อสร้าง เมื่อปี พ.ศ. : - อายุฝาย : มากกว่า30ปี หน่วยงานรับผิดชอบ : ไม่ทราบ ใช้งบประมาณ : ม.ข.27

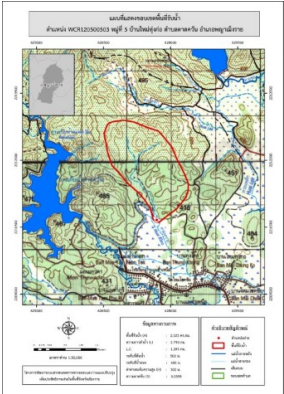
พื้นที่รับน้ำของฝายและข้อมูลประกอบ	สภาพโดยรวมของฝายและแนวทางแก้ไขปรับปรุงเบื้องต้น

<p>ข้อมูลพื้นที่รับน้ำของฝาย A = 2.523 ตารางกิโลเมตร L = 2.79 กิโลเมตร LC = 1.395 กิโลเมตร H = 100 เมตร s = 0.036 c = 0.1 I = 55 มิลลิเมตร/ชั่วโมง Return period = 20 ปี อัตราการไหลสูงสุด = 3.857 ลบ.ม./วินาที</p>	<p>สภาพโดยรวมของฝาย</p> <p>ส่วนควบคุมน้ำ : มีการกัดเซาะ แตกร้าว รั่ว และมีรูโหว่ปานกลาง มีการทรุดตัวน้อย มีวัชพืชขึ้นหนาแน่น ส่วนตอม่อถูกทาบออกเพื่อให้สามารถระบายน้ำได้ดีขึ้น ส่วนท้ายน้ำ : มีการกัดเซาะ และทรุดตัวน้อย แตกร้าว รั่ว และมีรูโหว่ปานกลาง มีวัชพืชขึ้นน้อย ระบบส่งน้ำ : มีการกัดเซาะ และรูโหว่เล็กน้อย สภาพโดยรวมปกติ มีวัชพืชขึ้นปานกลาง</p> <p>แนวทางแก้ไขปรับปรุงเบื้องต้น</p> <p>เนื่องจากเป็นฝายเก่าไม่คุ้มค่าในการปรับปรุง แต่ยังมีสภาพพอที่จะใช้งานได้จนกว่าจะหมดสภาพ ดังนั้นหากสามารถก่อสร้างใหม่ได้ควรรื้อถอน และก่อสร้างใหม่</p>
