การตรวจสอบสภาพฝายและแนวทางแก้ไขปรับปรุงเพื่อเพิ่มประสิทธิภาพฝาย ในพื้นที่จังหวัดเชียงราย

รหัสฝายที่ : WCR120500601

ชื่อฝาย :- ชื่อลำน้ำ : ห้วยตาดควัน ลำน้ำสาขาของ : แม่น้ำอิง/แม่น้ำโขง ประเภทลำน้ำ : ลำห้วย วันที่สำรวจ : 29 เม.ย. 64
 หมู่บ้าน : หมู่ที่ 6 แม่ต๋ำน้ำตก ตำบล : ตาดควัน อำเภอ : พญาเม็งราย จังหวัด : เชียงราย
 ก่อสร้าง เมื่อปี พ.ศ. : - อายุฝาย : มากกว่า40ปี หน่วยงานรับผิดชอบ : เทศบาลตำบลตาดควัน ไซ้แบบมาตรฐาน : ไม่ทราบ

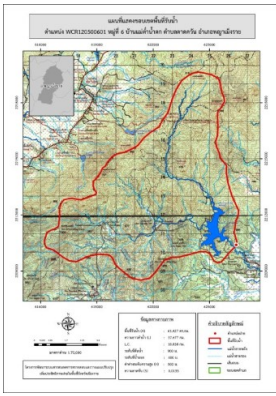
พื้นที่รับน้ำของฝายและข้อมูลประกอบ	สภาพโดยรวมของฝายและแนวทางแก้ไขปรับปรุงเบื้องต้น
------------------------------------	---

ข้อมูลพื้นที่รับน้ำของฝาย

A = 61.427 ตารางกิโลเมตร
 L = 37.676 กิโลเมตร
 LC = 18.838 กิโลเมตร
 H = 500 เมตร
 s = 0.013
 Return period = 20 ปี
 อัตราการไหลสูงสุด = 42.692 ลบ.ม./วินาที
