การตรวจสภาพฝายและแนวทางแก้ไขปรับปรุงเพื่อเพิ่มประสิทธิภาพฝาย ในพื้นที่จังหวัดเชียงราย

รหัสฝายที่ : WCR140100101

ชื่อฝาย :- ชื่อลำน้ำ : ห้วยต้า ลำน้ำสาขาของ : แม่น้ำอิง/แม่น้ำโขง ประเภทลำน้ำ : ลำห้วย วันที่สำรวจ : 19 เม.ย. 64  
 หมู่บ้าน : หมู่ที่ 1 ตำบลหลวง ตำบล : ต้า อำเภอ : ขุนตาล จังหวัด : เชียงราย  
 ก่อสร้าง เมื่อปี พ.ศ. : - อายุฝาย : มากกว่า 20 ปี หน่วยงานรับผิดชอบ : ชาวบ้าน ออกแบบเอง ก่อสร้างเองโดยใช้แรงงานชาวบ้าน ใช้งบของ : ชาวบ้าน

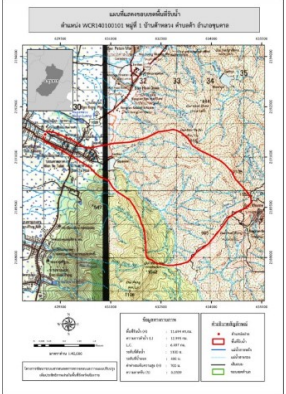
พื้นที่รับน้ำของฝายและข้อมูลประกอบ	สภาพโดยรวมของฝายและแนวทางแก้ไขปรับปรุงเบื้องต้น

<p><b>ข้อมูลพื้นที่รับน้ำของฝาย</b></p> <p>A = 11.694 ตารางกิโลเมตร</p> <p>L = 12.993 กิโลเมตร</p> <p>LC = 6.497 กิโลเมตร</p> <p>H = 700 เมตร</p> <p>s = 0.054</p> <p>c = 0</p> <p>I = 0 มิลลิเมตร/ชั่วโมง</p> <p>Return period = 100 ปี</p> <p>อัตราการใช้สูงสุด = 0.883 ลบ.ม./วินาที</p>	<p><b>สภาพโดยรวมของฝาย</b></p> <p>สภาพโดยรวมยังใช้งานได้ดี ดังนั้นควรกำจัดวัชพืชออกชุดลอกเอาตะกอนออกและวางมาตรการกำจัดวัชพืชตามระยะเวลาที่เหมาะสม ระบบส่งน้ำ : กำจัดวัชพืชออกชุดลอกเอาตะกอนออกและวางมาตรการกำจัดวัชพืชตาม ระยะเวลาที่เหมาะสม ส่วน Protection หนีอน้ำ : มีการกัดเซาะและแตกร่วนน้อยโดยรวมสภาพปกติมีวัชพืชขึ้นเล็กน้อย ส่วนหนีอน้ำ : มีการกัดเซาะเล็กน้อยและแตกร่วน น้อยโดยรวมสภาพปกติมีวัชพืชขึ้นเล็กน้อย ส่วนควบคุมน้ำ : มีรอยแตกร่วนน้อยโดยรวมสภาพปกติมีวัชพืชขึ้นเล็กน้อย ส่วนท้ายน้ำ : มีการกัดเซาะเล็กน้อยและแตกร่วนน้อยโดยรวมสภาพปกติมีวัชพืชขึ้นเล็กน้อย ส่วน Protection ท้ายน้ำ : มีการกัดเซาะเล็กน้อยและแตกร่วนน้อยโดยรวมสภาพปกติมีวัชพืชขึ้นเล็กน้อย ระบบส่งน้ำ : มีสภาพปกติมีวัชพืชขึ้นเล็กน้อย</p> <p><b>แนวทางแก้ไขปรับปรุงเบื้องต้น</b></p> <p>สภาพโดยรวมยังใช้งานได้ดี ดังนั้นควรกำจัดวัชพืชออกชุดลอกเอาตะกอนออกและวางมาตรการกำจัดวัชพืชตามระยะเวลาที่เหมาะสม ระบบส่งน้ำ : กำจัดวัชพืชออกชุดลอกเอาตะกอนออกและวางมาตรการกำจัดวัชพืชตาม ระยะเวลาที่เหมาะสม ส่วน Protection หนีอน้ำ : มีการกัดเซาะและแตกร่วนน้อยโดยรวมสภาพปกติมีวัชพืชขึ้นเล็กน้อย ส่วนหนีอน้ำ : มีการกัดเซาะเล็กน้อยและแตกร่วน น้อยโดยรวมสภาพปกติมีวัชพืชขึ้นเล็กน้อย ส่วนควบคุมน้ำ : มีรอยแตกร่วนน้อยโดยรวมสภาพปกติมีวัชพืชขึ้นเล็กน้อย ส่วนท้ายน้ำ : มีการกัดเซาะเล็กน้อยและแตกร่วนน้อยโดยรวมสภาพปกติมีวัชพืชขึ้นเล็กน้อย ส่วน Protection ท้ายน้ำ : มีการกัดเซาะเล็กน้อยและแตกร่วนน้อยโดยรวมสภาพปกติมีวัชพืชขึ้นเล็กน้อย ระบบส่งน้ำ : มีสภาพปกติมีวัชพืชขึ้นเล็กน้อย</p>
