การตรวจสอบสภาพฝายและแนวทางแก้ไขปรับปรุงเพื่อเพิ่มประสิทธิภาพฝาย ในพื้นที่จังหวัดเชียงราย

รหัสฝายที่ : WCR140100301

ชื่อฝาย : - ชื่อลำน้ำ : ห้วยต้า ลำน้ำสาขาของ : แม่น้ำอิง/แม่น้ำโขง ประเภทลำน้ำ : ลำห้วย วันที่สำรวจ : 29 เม.ย. 64  
หมู่บ้าน : หมู่ที่ 3 ต้าหัวฝาย ตำบล : ต้า อำเภอ : ขุนตาล จังหวัด : เชียงราย  
ก่อสร้าง เมื่อปี พ.ศ. : - อายุฝาย : มากกว่า 20 ปี หน่วยงานรับผิดชอบ : ไม่ทราบ ใช้แบบมาตรฐาน : ไม่ทราบ

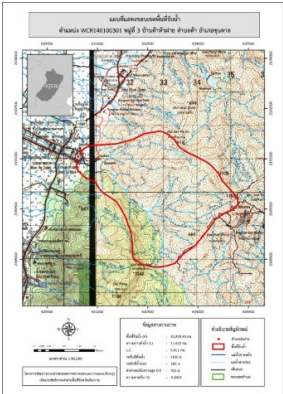
| พื้นที่รับน้ำของฝายและข้อมูลประกอบ | สภาพโดยรวมของฝายและแนวทางแก้ไขปรับปรุงเบื้องต้น |
| <p>ข้อมูลพื้นที่รับน้ำของฝาย</p> <p>A = 10.938 ตารางกิโลเมตร</p> <p>L = 11.622 กิโลเมตร</p> <p>LC = 5.811 กิโลเมตร</p> <p>H = 700 เมตร</p> <p>s = 0.06</p> <p>c = 0.1</p> <p>I = 55 มิลลิเมตร/ชั่วโมง</p> <p>Return period = 20 ปี</p> <p>อัตราการไหลสูงสุด = 16.724 ลบ.ม./วินาที</p> | <p>สภาพโดยรวมของฝาย</p> <p>ส่วน Protection เหนือน้ำ : ถูกกัดเซาะ ทรุดตัวน้อย มีรอยแตกร้าวเล็กน้อย วัชพืชขึ้นปกคลุมน้อย</p> <p>ส่วนเหนือน้ำ : ถูกกัดเซาะ ทรุดตัวน้อยมีรอยแตกร้าวปานกลาง วัชพืชขึ้นปกคลุมน้อย ส่วนควบคุมน้ำ : มีรอยแตกร้าวเล็กน้อย วัชพืชขึ้นปกคลุมน้อย ส่วนท้ายน้ำ : มีสภาพปกติมีวัชพืชขึ้นน้อย</p> <p>ส่วนProtection ท้ายน้ำ : ถูกกัดเซาะ ทรุดตัวน้อยมีรอยแตกร้าวเล็กน้อย วัชพืชขึ้นปกคลุมน้อย</p> <p>ระบบส่งน้ำ : มีสภาพปกติมีวัชพืชขึ้นน้อย</p> <p>แนวทางแก้ไขปรับปรุงเบื้องต้น</p> <p>สภาพโดยรวมยังใช้งานได้ดี ดังนั้นควร กำจัดวัชพืชออก ขุดลอกเอาตะกอนออก และวางมาตรการกำจัดวัชพืชตามระยะเวลาที่เหมาะสม</p> |
