การตรวจสอบสภาพฝายและแนวทางแก้ไขปรับปรุงเพื่อเพิ่มประสิทธิภาพฝาย ในพื้นที่จังหวัดเชียงราย

รหัสฝายที่ : WCR140200402

ชื่อฝาย : - ชื่อลำน้ำ : ห้วยตาล ลำน้ำสาขาของ : แม่น้ำอิง/แม่น้ำโขง ประเภทลำน้ำ : ลำห้วย วันที่สำรวจ : 29 เม.ย. 64
 หมู่บ้าน : หมู่ที่ 4 ป่าตาลใต้ ตำบล : ป่าตาล อำเภอ : ขุนตาล จังหวัด : เชียงราย
 ก่อสร้าง เมื่อปี พ.ศ. : - อายุฝาย : มากกว่า 30 ปี หน่วยงานรับผิดชอบ : ไม่ทราบ ไซ้แบบมาตรฐาน : ไม่ทราบ

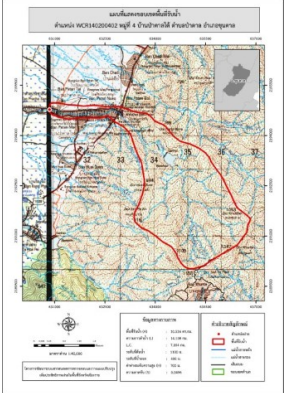
พื้นที่รับน้ำของฝายและข้อมูลประกอบ	สภาพโดยรวมของฝายและแนวทางแก้ไขปรับปรุงเบื้องต้น

<p><u>ข้อมูลพื้นที่รับน้ำของฝาย</u></p> <p>A = 10.536 ตารางกิโลเมตร</p> <p>L = 14.108 กิโลเมตร</p> <p>LC = 7.054 กิโลเมตร</p> <p>H = 700 เมตร</p> <p>s = 0.05</p> <p>c = 0.1</p> <p>l = 45 มิลลิเมตร/ชั่วโมง</p> <p>Return period = 20 ปี</p> <p>อัตราการไหลสูงสุด = 13.181 ลบ.ม./วินาที</p>	<p><u>สภาพโดยรวมของฝาย</u></p> <p>ส่วนเหนือน้ำ : มีสภาพปกติมีวัชพืชขึ้นเล็กน้อย ส่วนควมคุมน้ำ : มีสภาพค่อนข้างปกติมีรอยแตกร้าวเล็กน้อย ส่วนท้ายน้ำ : มีสภาพค่อนข้างปกติมีรอยแตกร้าวและวัชพืชขึ้นเล็กน้อย ส่วน Protection ท้ายน้ำ : มีการกัดเซาะเนื่องจากทางน้ำถูกบีบให้แคบลง มีการทรุดตัว แตกร้าว และมีวัชพืชขึ้นเล็กน้อย</p> <p><u>แนวทางแก้ไขปรับปรุงเบื้องต้น</u></p> <p>ส่วนเหนือน้ำ : กำจัดวัชพืชออก ขุดลอกเอาตะกอนออกและวางมาตรการกำจัดวัชพืชตามระยะเวลาที่เหมาะสมเหมาะสม ส่วนควมคุมน้ำ : เนื่องจากสภาพฝายค่อนข้างเก่าแต่ยังสามารถใช้การได้จึงไม่เหมาะแก่การซ่อมแซมสามารถใช้งานได้อาจจะดีกว่าจะหมดสภาพ กำจัดวัชพืชออก ขุดลอกเอาตะกอนออกและวางมาตรการกำจัดวัชพืชตามระยะเวลาที่เหมาะสมเหมาะสม ส่วนท้ายน้ำ : กำจัดวัชพืชออก ขุดลอกเอาตะกอนออกและวางมาตรการกำจัดวัชพืชตามระยะเวลาที่เหมาะสมเหมาะสม ส่วน Protection ท้ายน้ำ : กำจัดวัชพืชออก ขุดลอกเอาตะกอนออกและวางมาตรการกำจัดวัชพืชตามระยะเวลาที่เหมาะสมเหมาะสม</p>
