การตรวจสอบสภาพฝายและแนวทางแก้ไขปรับปรุงเพื่อเพิ่มประสิทธิภาพฝาย ในพื้นที่จังหวัดเชียงราย

รหัสฝายที่ : WCR140201002

ชื่อฝาย :- ชื่อลำน้ำ : ห้วยตาล ลำน้ำสาขาของ : แม่น้ำอิง/แม่น้ำโขง ประเภทลำน้ำ : ลำห้วย วันที่สำรวจ : 29 เม.ย. 64
 หมู่บ้าน : หมู่ที่ 10 ป่าตาล ตำบล : ป่าตาล อำเภอ : ขุนตาล จังหวัด : เชียงราย
 ก่อสร้าง เมื่อปี พ.ศ. : - อายุฝาย : มากกว่า 30 ปี หน่วยงานรับผิดชอบ : ไม่ทราบ ไซ้แบบมาตรฐาน : มข.27

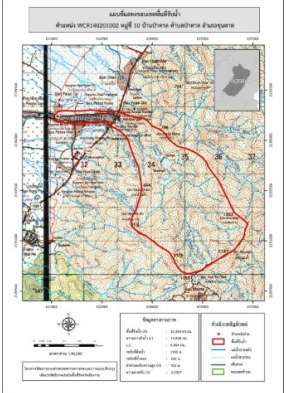
พื้นที่รับน้ำของฝายและข้อมูลประกอบ		สภาพโดยรวมของฝายและแนวทางแก้ไขปรับปรุงเบื้องต้น

<p>ข้อมูลพื้นที่รับน้ำของฝาย</p> <p>A = 10.388 ตารางกิโลเมตร</p> <p>L = 13.808 กิโลเมตร</p> <p>LC = 6.904 กิโลเมตร</p> <p>H = 700 เมตร</p> <p>s = 0.051</p> <p>c = 0.1</p> <p>I = 30 มิลลิเมตร/ชั่วโมง</p> <p>Return period = 20 ปี</p> <p>อัตราการไหลสูงสุด = 8.664 ลบ.ม./วินาที</p>	<p>สภาพโดยรวมของฝาย</p> <p>ส่วนควบคุมน้ำ : สภาพโดยทั่วไปปกติ แต่ต่อม่อประตุน้ำถูกทาบออก 4 ต้น</p> <p>เมื่อให้ระบายน้ำได้มากขึ้นเมื่อถึงฤดูน้ำหลาก และไม่ไหลเซกั้งไม่ติด ส่วนท้ายน้ำ :</p> <p>แตกราวเป็นรูโหว่ปานกลางมีน้ำรั่วซึมจากด้านเหนือน้ำ ฟันตะเข็บข้างส่วนถูกทาบออก ระบบส่งน้ำ :</p> <p>บริเวณปากคลองซึ่งติดกับรั้วบ้านของประชาชน ถูกกัดเซาะได้รับความเสียหาย และกีดขวางทางน้ำปานกลาง</p> <p>แนวทางแก้ไขปรับปรุงเบื้องต้น</p> <p>ส่วนควบคุมน้ำ : เนื่องจากสภาพฝายค่อนข้างเก่าแต่ยังสามารถใช้การได้จึงไม่เหมาะแก่ การซ่อมแซม สามารถใช้งานได้อ่อนกว่าจะหมดสภาพ กำจัดวัชพืชออก ขุดลอกเอาตะกอน ออกและวางมาตรการกำจัดวัชพืชตามระยะเวลาที่เหมาะสมเหมาะสม หรือหากสามารถก่อสร้างใหม่ได้ควรรื้อถอน และก่อสร้างใหม่ ส่วนท้ายน้ำ : กำจัดวัชพืชออกขุดลอกเอาตะกอน ออก และวางมาตรการกำจัดวัชพืชตามระยะเวลาที่เหมาะสมเหมาะสม ระบบส่งน้ำ : ก่อสร้าง ประตูระบาย และระบบส่งน้ำช่วงที่ผ่านบ้านเรือนเพื่อป้องกันการกัดเซาะ</p>
