การตรวจสอบสภาพฝายและแนวทางแก้ไขปรับปรุงเพื่อเพิ่มประสิทธิภาพฝาย ในพื้นที่จังหวัดเชียงราย

รหัสฝายที่ : WCR140201201

ชื่อฝาย :- ชื่อลำน้ำ : ห้วยตาล ลำน้ำสาขาของ : แม่น้ำอิง/แม่น้ำโขง ประเภทลำน้ำ : ลำห้วย วันที่สำรวจ : 29 เม.ย. 64

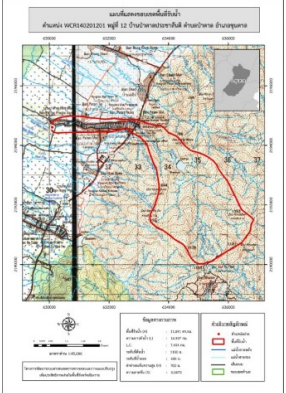
<p>แผนที่แสดงพื้นที่รับน้ำ ส่วนที่ 12 ฝายเขื่อนลพบุรี จังหวัดลพบุรี</p> <p>ข้อมูลพื้นที่รับน้ำของฝาย</p> <p>A = 11.041 ตารางกิโลเมตร</p> <p>L = 14.907 กิโลเมตร</p> <p>LC = 7.454 กิโลเมตร</p> <p>H = 700 เมตร</p> <p>s = 0.047</p> <p>c = 0</p> <p>I = 0 มิลลิเมตร/ชั่วโมง</p> <p>Return period = 500 ปี</p> <p>อัตราการไหลสูงสุด = 0.826 ลบ.ม./วินาที</p>		<p>สภาพโดยรวมของฝาย</p> <p>ส่วนควบคุมน้ำ : ถูกกัดเซาะ และมีการทรุดตัวน้อย มีการเสริมคันฝายสูงขึ้นและก่อดูปิดช่องประตูแต่ถูกกัดเซาะแตกกว้างมาก สภาพยังพอใช้งานได้ มีวัชพืชขึ้นน้อย ส่วนท้ายน้ำ : ถูกกัดเซาะ และมีการทรุดตัวน้อย มีรอยแตกกว้างปานกลาง สภาพยังพอใช้งานได้มีวัชพืชขึ้นเล็กน้อย ส่วน Protection ท้ายน้ำ : มีสภาพปกติมีวัชพืชขึ้นมาก ระบบส่งน้ำ : มีสภาพปกติมีวัชพืชขึ้นมาก</p> <p>แนวทางแก้ไขปรับปรุงเบื้องต้น</p> <p>เนื่องจากเป็นฝายเก่าไม่คุ้มค่าในการปรับปรุงแต่ยังมีสภาพพอที่จะใช้งานได้จนกว่าจะหมดสภาพ ดังนั้นหากสามารถก่อสร้างใหม่ได้ควรริ่ถอนและก่อสร้างใหม่ให้สามารถรองรับปริมาณน้ำสูงสุดเบื้องต้นควรกำจัดวัชพืชออกขุดลอกเอาตะกอนออก และวางมาตรการกำจัดวัชพืชตามระยะเวลาที่เหมาะสมเหมาะสม เนื่องจากเป็นฝายเก่าไม่คุ้มค่าในการปรับปรุงแต่ยังมีสภาพพอที่จะใช้งานได้จนกว่าจะหมดสภาพ ดังนั้นหากสามารถก่อสร้างใหม่ได้ควรริ่ถอนและก่อสร้างใหม่ให้สามารถรองรับปริมาณน้ำสูงสุดเบื้องต้นควรกำจัดวัชพืชออกขุดลอกเอาตะกอนออก และวางมาตรการกำจัดวัชพืชตามระยะเวลาที่เหมาะสมเหมาะสม</p>
