การตรวจสอบสภาพฝายและแนวทางแก้ไขปรับปรุงเพื่อเพิ่มประสิทธิภาพฝาย ในพื้นที่จังหวัดเชียงราย

รหัสฝายที่ : WCR140300501

ชื่อฝาย :- ชื่อลำน้ำ : ห้วยหลวง ลำน้ำสาขาของ : แม่น้ำอิง/แม่น้ำโขง ประเภทลำน้ำ : ลำห้วย วันที่สำรวจ : 29 เม.ย. 64  
 หมู่บ้าน : หมู่ที่ 5 ห้วยหลวงเหนือ ตำบล : ยางฮ่อม อำเภอ : ขุนตาล จังหวัด : เชียงราย  
 ก่อสร้าง เมื่อปี พ.ศ. : - อายุฝาย : มากกว่า 30 ปี หน่วยงานรับผิดชอบ : เทศบาลตำบลยางฮ่อม ไซ้แบบมาตรฐาน : ไม่ทราบ

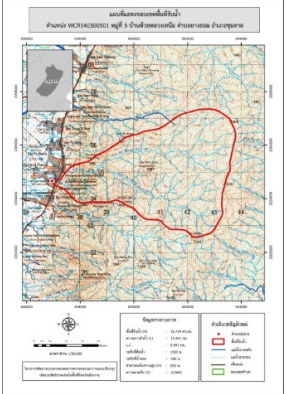
พื้นที่รับน้ำของฝายและข้อมูลประกอบ	สภาพโดยรวมของฝายและแนวทางแก้ไขปรับปรุงเบื้องต้น

<p><b>ข้อมูลพื้นที่รับน้ำของฝาย</b></p> <p>A = 18.769 ตารางกิโลเมตร</p> <p>L = 19.981 กิโลเมตร</p> <p>LC = 9.991 กิโลเมตร</p> <p>H = 920 เมตร</p> <p>s = 0.046</p> <p>c = 0</p> <p>I = 0 มิลลิเมตร/ชั่วโมง</p> <p>Return period = 100 ปี</p> <p>อัตราการไหลสูงสุด = 1.537 ลบ.ม./วินาที</p>	<p><b>สภาพโดยรวมของฝาย</b></p> <p>ส่วนควมคุมน้ำ : มีการกัดเซาะ รอยแตกร้าย ทรุดตัว  น้อยส่งผลให้มีการรั่วเล็กน้อยยังสามารถเก็บน้ำได้ มีเศษกิ่งไม้ และวัชพืชกีดขวางทางน้ำน้อย</p> <p>ส่วนท้ายน้ำ : ถูกกัดเซาะปานกลางเกิดรูโพรงขนาดใหญ่ มีการรั่วซึมของน้ำรอดใต้พื้นคอนกรีต  มีวัชพืชขึ้นเล็กน้อย ระบบส่งน้ำ : มีการกัดเซาะน้อยบริเวณปากคลองส่งน้ำ และมีวัชพืชขึ้นเล็กน้อย</p> <p><b>แนวทางแก้ไขปรับปรุงเบื้องต้น</b></p> <p>ส่วนควมคุมน้ำ : เนื่องจากสภาพฝายค่อนข้างเก่าแต่ยังสามารถใช้การได้จึงไม่เหมาะแก่การซ่อมแซม  สามารถใช้งานได้อ่อนกว่าจะหมดสภาพ กำจัดวัชพืชออก ขุดลอกเอาตะกอนออก  และวางมาตรการกำจัดวัชพืชตามระยะเวลาที่เหมาะสมเหมาะสม</p> <p>หรือหากสามารถก่อสร้างใหม่ได้ควรริ่ถอน และก่อสร้างใหม่ ส่วนท้ายน้ำ : ปรับปรุงส่วนที่ถูกกัดเซาะ  โดยการบดอัด และเทคอนกรีตลาดผิว ระบบส่งน้ำ : ก่อสร้างประตูลอยน้ำ  เพื่อป้องกันการกัดเซาะบริเวณปากคลองส่งน้ำ</p>
