การตรวจสอบสภาพฝายและแนวทางแก้ไขปรับปรุงเพื่อเพิ่มประสิทธิภาพฝาย ในพื้นที่จังหวัดเชียงราย

รหัสฝายที่ : WCR140300502

ชื่อฝาย :- ชื่อลำน้ำ : ห้วยหลวง ลำน้ำสาขาของ : แม่น้ำอิง ประเภทลำน้ำ : ลำห้วย วันที่สำรวจ : 29 เม.ย. 64
 หมู่บ้าน : หมู่ที่ 5 ห้วยหลวงเหนือ ตำบล : ยางฮ่อม อำเภอ : ขุนตาล จังหวัด : เชียงราย
 ก่อสร้าง เมื่อปี พ.ศ. : - อายุฝาย : มากกว่า 30 ปี หน่วยงานรับผิดชอบ : เทศบาลตำบลยางฮ่อม ไซ้แบบมาตรฐาน : ไม่ทราบ

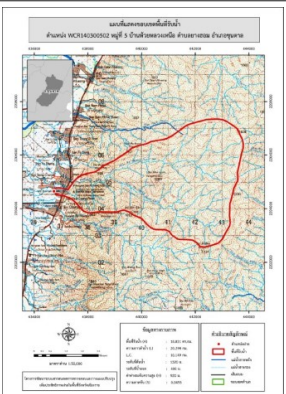
พื้นที่รับน้ำของฝายและข้อมูลประกอบ	สภาพโดยรวมของฝายและแนวทางแก้ไขปรับปรุงเบื้องต้น

<p>ข้อมูลพื้นที่รับน้ำของฝาย A = 18.831 ตารางกิโลเมตร L = 20.298 กิโลเมตร LC = 10.149 กิโลเมตร H = 920 เมตร s = 0.045 c = 0 I = 0 มิลลิเมตร/ชั่วโมง Return period = 100 ปี อัตราการไหลสูงสุด = 1.542 ลบ.ม./วินาที</p>	<p>สภาพโดยรวมของฝาย</p> <p>ส่วนควบคุมน้ำ : มีการกัดเซาะ ทรุดตัว น้อยยังสามารถเก็บน้ำได้ มีเซกกิ้งไม้ และวัชพืชกีดขวางทางน้ำน้อย ส่วนท้ายน้ำ : ถูกกัดเซาะปานกลางเกิดรูโพรงเล็กน้อย มีการรั่วซึมของน้ำรอดใต้พื้นคอนกรีต มีวัชพืชขึ้นเล็กน้อย ระบบส่งน้ำ : มีสภาพปกติมีวัชพืชขึ้นน้อย</p> <p>แนวทางแก้ไขปรับปรุงเบื้องต้น</p> <p>สภาพโดยรวมยังใช้งานได้ ดังนั้นควร กำจัดวัชพืชออก ขุดลอกเอาตะกอนออก และวางมาตรการกำจัดวัชพืชตามระยะเวลาที่เหมาะสม ระบบส่งน้ำ : ขุดลอกเอาตะกอนออก และวางมาตรการกำจัดวัชพืชตามระยะเวลาที่เหมาะสม</p>
