การตรวจสอบสภาพฝายและแนวทางแก้ไขปรับปรุงเพื่อเพิ่มประสิทธิภาพฝาย ในพื้นที่จังหวัดเชียงราย

รหัสฝายที่ : WCR140300803

ชื่อฝาย : หุ่นฮวก ชื่อลำน้ำ : ห้วยสักน้อย ลำน้ำสาขาของ : แม่น้ำอิง ประเภทลำน้ำ : ลำห้วย วันที่สำรวจ : 29 เม.ย. 64  
 หมู่บ้าน : หมู่ที่ 8 ยางหอม ตำบล : ยางหอม อำเภอ : ขุนตาล จังหวัด : เชียงราย  
 ก่อสร้าง เมื่อปี พ.ศ. : - อายุฝาย : มากกว่า 20 ปี หน่วยงานรับผิดชอบ : เทศบาลตำบลยางหอม ใช้งบประมาณ : ไม่ทราบ

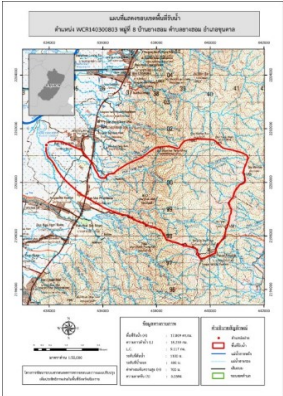
พื้นที่รับน้ำของฝายและข้อมูลประกอบ	สภาพโดยรวมของฝายและแนวทางแก้ไขปรับปรุงเบื้องต้น

<p>ข้อมูลพื้นที่รับน้ำของฝาย                      A = 17.809 ตารางกิโลเมตร                      L = 18.235 กิโลเมตร                      LC = 9.117 กิโลเมตร                      H = 700 เมตร                      s = 0.038                      c = 0.1                      I = 35 มิลลิเมตร/ชั่วโมง                      Return period = 20 ปี                      อัตราการไหลสูงสุด = 17.328 ลบ.ม./วินาที</p>	<p>สภาพโดยรวมของฝาย</p> <p>ส่วนควมคุมน้ำ : มีสภาพปกติมีวัชพืชขึ้นน้อย ส่วนท้ายน้ำ : มีสภาพปกติมีวัชพืชขึ้นน้อย ระบบส่งน้ำ : มีการกัดเซาะน้อยบริเวณปากคลองส่งน้ำ และมีวัชพืชขึ้นเล็กน้อย</p> <p>แนวทางแก้ไขปรับปรุงเบื้องต้น</p> <p>ส่วนควมคุมน้ำ : กำจัดวัชพืชออก ขุดลอกเอาตะกอนออก                      วางมาตรการกำจัดวัชพืชตามระยะเวลาที่เหมาะสมเหมาะสม ส่วนท้ายน้ำ : กำจัดวัชพืชออก ขุดลอกเอาตะกอนออก และวางมาตรการกำจัดวัชพืชตามระยะเวลาที่เหมาะสมเหมาะสม ระบบส่งน้ำ : ก่อสร้างประตูระบายน้ำใหม่ เพื่อป้องกันการกัดเซาะบริเวณปากคลองส่งน้ำ</p>
