การตรวจสอบสภาพฝายและแนวทางแก้ไขปรับปรุงเพื่อเพิ่มประสิทธิภาพฝาย ในพื้นที่จังหวัดเชียงราย

รหัสฝายที่ : WCR140300804

ชื่อฝาย : - ชื่อลำน้ำ : ห้วยสักน้อย ลำน้ำสาขาของ : แม่น้ำอิง/แม่น้ำโขง ประเภทลำน้ำ : ลำห้วย วันที่สำรวจ : 29 เม.ย. 64
 หมู่บ้าน : หมู่ที่ 8 ยางหอม ตำบล : ยางหอม อำเภอ : ขุนตาล จังหวัด : เชียงราย
 ก่อสร้าง เมื่อปี พ.ศ. : - อายุฝาย : มากกว่า 30 ปี หน่วยงานรับผิดชอบ : ชาวบ้าน ก่อสร้างเองโดยใช้แรงงานชาวบ้าน ใช้งบของ : ชาวบ้าน

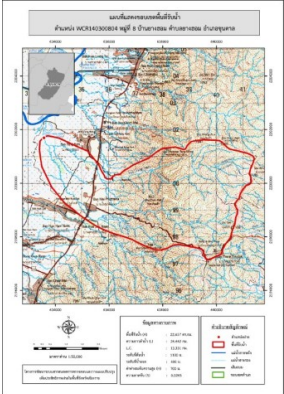
พื้นที่รับน้ำของฝายและข้อมูลประกอบ	สภาพโดยรวมของฝายและแนวทางแก้ไขปรับปรุงเบื้องต้น

<p>ข้อมูลพื้นที่รับน้ำของฝาย</p> <p>A = 22.657 ตารางกิโลเมตร</p> <p>L = 26.662 กิโลเมตร</p> <p>LC = 13.331 กิโลเมตร</p> <p>H = 700 เมตร</p> <p>s = 0.026</p> <p>c = 0</p> <p>I = 0 มิลลิเมตร/ชั่วโมง</p> <p>Return period = 100 ปี</p> <p>อัตราการไหลสูงสุด = 1.915 ลบ.ม./วินาที</p>	<p>สภาพโดยรวมของฝาย</p> <p>ส่วนควบคุมน้ำ : สภาพฝายค่อนข้างเก่ามาก มีการกัดเซาะ ทรุดตัว แตกร้าว รั่ว และมีรูโหว่ปานกลาง</p> <p>ส่วนท้ายน้ำ : มีการกัดเซาะ และทรุดตัวปานกลาง มีรอยแตกร้าว รั่ว และมีรูโหว่น้อย</p> <p>แนวทางแก้ไขปรับปรุงเบื้องต้น</p> <p>เนื่องจากเป็นฝายเก่าไม่คุ้มค่าในการปรับปรุง แต่ยังมีสภาพพอที่จะใช้งานได้จนกว่าจะหมดสภาพ ดังนั้นหากสามารถก่อสร้างใหม่ได้ควรเรือ่อน และก่อสร้างใหม่ให้สามารถรองรับปริมาณน้ำสูงสุดได้ เบื้องต้นควร กำจัดวัชพืชช่ออก ขุดลอกเอาตะกอนออก และวางมาตรการกำจัดวัชพืชตามระยะเวลาที่เหมาะสมเหมาะสม</p>
