การตรวจสอบสภาพฝายและแนวทางแก้ไขปรับปรุงเพื่อเพิ่มประสิทธิภาพฝาย ในพื้นที่จังหวัดเชียงราย

รหัสฝายที่ : WCR140300901

ชื่อฝาย : อ้อยศ ชื่อลำน้ำ : ห้วยหมาโน ลำน้ำสาขาของ : แม่น้ำอิง ประเภทลำน้ำ : ลำห้วย วันที่สำรวจ : 29 เม.ย. 64  
 หมู่บ้าน : หมู่ที่ 9 ห้วยสัก ตำบล : ยางฮอม อำเภอ : ขุนตาล จังหวัด : เชียงราย  
 ก่อสร้าง เมื่อปี พ.ศ. : - อายุฝาย : มากกว่า 40 ปี หน่วยงานรับผิดชอบ : เทศบาลตำบลยางฮอม ใช้งบประมาณ : ม.ข.27

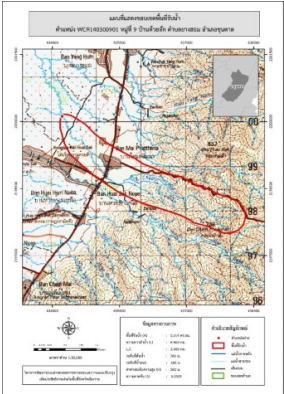
| พื้นที่รับน้ำของฝายและข้อมูลประกอบ | สภาพโดยรวมของฝายและแนวทางแก้ไขปรับปรุงเบื้องต้น |
|---|--|
| <p>ข้อมูลพื้นที่รับน้ำของฝาย<br/> A = 3.514 ตารางกิโลเมตร<br/> L = 6.8 กิโลเมตร<br/> LC = 3.4 กิโลเมตร<br/> H = 360 เมตร<br/> s = 0.053<br/> c = 0<br/> I = 0 มิลลิเมตร/ชั่วโมง<br/> Return period = 100 ปี<br/> อัตราการไหลสูงสุด = 0.216 ลบ.ม./วินาที</p> | <p>สภาพโดยรวมของฝาย</p> <p>ส่วนควบคุมน้ำ : ถูกกัดเซาะ และมีรอยแตกร้าวเล็กน้อย มีวัชพืชขึ้นปกคลุมเล็กน้อย ส่วนท้ายน้ำ : ถูกกัดเซาะ มีรอยแตกร้าวเล็กน้อย และวัชพืชขึ้นปกคลุมเล็กน้อย ระบบส่งน้ำ : มีการกัดเซาะ แตกร้าว ร้าว และมีรูโหว่เล็กน้อยบริเวณปากคลองมีวัชพืชขึ้นปกคลุมเล็กน้อย</p> <p>แนวทางแก้ไขปรับปรุงเบื้องต้น</p> <p>ส่วนควบคุมน้ำ : รอยแตกร้าวมีเล็กน้อยไม่คุ้มค่าที่จะซ่อมแซม ดังนั้นเบื้องต้นควรกำจัดวัชพืชออก ขุดลอกเอาตะกอนออก และวางมาตรการกำจัดวัชพืชตามระยะเวลาที่เหมาะสม</p> <p>ส่วนท้ายน้ำ : กำจัดวัชพืชออก ขุดลอกเอาตะกอนออก และวางมาตรการกำจัดวัชพืชตามระยะเวลาที่เหมาะสม ระบบส่งน้ำ : รอยแตกร้าวมีเล็กน้อยไม่คุ้มค่าที่จะซ่อมแซม ควรกำจัดวัชพืชออก ขุดลอกเอาตะกอนออก และวางมาตรการกำจัดวัชพืชตามระยะเวลาที่เหมาะสม</p> |
