การตรวจสอบสภาพฝายและแนวทางแก้ไขปรับปรุงเพื่อเพิ่มประสิทธิภาพฝาย ในพื้นที่จังหวัดเชียงราย

รหัสฝายที่ : WCR140300902

ชื่อฝาย : อุ้ยวงศ์
 ชื่อลำน้ำ : เหมืองห้วยหมาโน
 ลำน้ำสาขาของ : ห้วยหมาโน/แม่น้ำอิง/แม่น้ำโขง
 ประเภทลำน้ำ : ลำเหมือง
 วันที่สำรวจ : 29 เม.ย. 64
 หมู่บ้าน : หมู่ที่ 9 ห้วยสัก
 ตำบล : ยางฮอม
 อำเภอ : ขุนตาล
 จังหวัด : เชียงราย
 ก่อสร้าง เมื่อปี พ.ศ. : -
 อายุฝาย : มากกว่า 50 ปี
 หน่วยงานรับผิดชอบ : ชาวบ้าน
 ก่อสร้างเองโดยใช้แรงงานชาวบ้าน ใช้งบของ : ชาวบ้าน

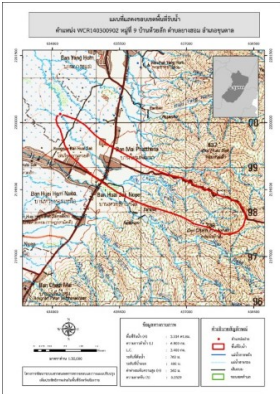
| พื้นที่รับน้ำของฝายและข้อมูลประกอบ | สภาพโดยรวมของฝายและแนวทางแก้ไขปรับปรุงเบื้องต้น |
|--|---|
| <p>ข้อมูลพื้นที่รับน้ำของฝาย A = 3.534 ตารางกิโลเมตร L = 6.8 กิโลเมตร LC = 3.4 กิโลเมตร H = 360 เมตร s = 0.053 c = 0 I = 0 มิลลิเมตร/ชั่วโมง Return period = 100 ปี อัตราการไหลสูงสุด = 0.218 ลบ.ม./วินาที</p> | <p>สภาพโดยรวมของฝาย ส่วนควบคุมน้ำ : ถูกกัดเซาะ ทรุดตัว มีรอยแตกร้าว รั่ว และมีรูโพรงเล็กน้อย มีวัชพืชขึ้นปกคลุมเล็กน้อย ส่วนท้ายน้ำ : ถูกกัดเซาะปานกลาง ทรุดตัว และแตกร้าวเล็กน้อย และวัชพืชขึ้นปกคลุมเล็กน้อย</p> <p>แนวทางการปรับปรุงเบื้องต้น ส่วนควบคุมน้ำ : รอยแตกร้าวมีเล็กน้อยไม่คุ้มค่าที่จะซ่อมแซม ดังนั้นเบื้องต้นควรกำจัดวัชพืชออก ขุดลอกเอาตะกอนออก และวางมาตรการกำจัดวัชพืชตามระยะเวลาที่เหมาะสมเหมาะสม ส่วนท้ายน้ำ : กำจัดวัชพืชออก ขุดลอกเอาตะกอนออก และวางมาตรการกำจัดวัชพืชตามระยะเวลาที่เหมาะสมเหมาะสม</p> |
