การตรวจสอบสภาพฝายและแนวทางแก้ไขปรับปรุงเพื่อเพิ่มประสิทธิภาพฝาย ในพื้นที่จังหวัดเชียงราย

รหัสฝายที่ : WCR140301201

ชื่อฝาย : ยางฮอม ชื่อลำน้ำ : ห้วยยางฮอม ลำน้ำสาขาของ : แม่น้ำอิง/แม่น้ำโขง ประเภทลำน้ำ : ลำห้วย วันที่สำรวจ : 29 เม.ย. 64
 หมู่บ้าน : หมู่ที่ 12 ยางฮอมใหม่ ตำบล : ยางฮอม อำเภอ : ขุนตาล จังหวัด : เชียงราย
 ก่อสร้าง เมื่อปี พ.ศ. : - อายุฝาย : มากกว่า 40 ปี หน่วยงานรับผิดชอบ : ไม่ทราบ ออกแบบเอง

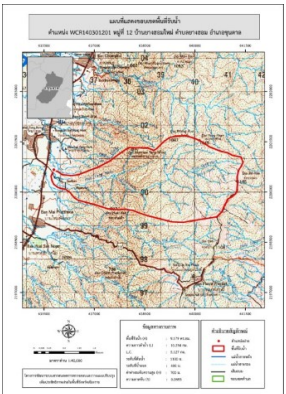
พื้นที่รับน้ำของฝายและข้อมูลประกอบ	สภาพโดยรวมของฝายและแนวทางแก้ไขปรับปรุงเบื้องต้น

<p>ข้อมูลพื้นที่รับน้ำของฝาย</p> <p>A = 9.179 ตารางกิโลเมตร</p> <p>L = 10.254 กิโลเมตร</p> <p>LC = 5.127 กิโลเมตร</p> <p>H = 700 เมตร</p> <p>s = 0.068</p> <p>c = 0.1</p> <p>I = 30 มิลลิเมตร/ชั่วโมง</p> <p>Return period = 20 ปี</p> <p>อัตราการไหลสูงสุด = 7.656 ลบ.ม./วินาที</p>	<p>สภาพโดยรวมของฝาย</p> <p>สภาพฝายเดิมหมดสภาพพังเสียหาย ในปี 2558 ทางเทศบาลได้ก่อสร้างฝายกึ่งถาวรด้านท้ายน้ำเพื่อทดแทนฝายเดิม ซึ่งมีสภาพถูกกัดเซาะ ทรุดตัว แตกร้าว มีรูโหว่ และรับน้ำน้อยสามารถใช้งานได้ชั่วคราวในระยะอาจเกิดความเสียหายได้ ส่วนท้ายน้ำ : มีสภาพปกติมีวัชพืชขึ้นน้อย</p> <p>แนวทางแก้ไขปรับปรุงเบื้องต้น</p> <p>เนื่องจากเป็นฝายเก่าไม่คุ้มค่าในการปรับปรุง แต่ยังมีสภาพพอที่จะใช้งานได้จนกว่าจะหมดสภาพ ดังนั้นหากสามารถก่อสร้างใหม่ได้ควรเรือ่อน และก่อสร้างใหม่ให้สามารถรองรับปริมาณน้ำสูงสุดได้เบื้องต้นควร กำจัดวัชพืชออก ขุดลอกเอาตะกอนออก และวางมาตรการกำจัดวัชพืชตามระยะเวลาที่เหมาะสมเหมาะสม</p>
