การตรวจสอบสภาพฝายและแนวทางแก้ไขปรับปรุงเพื่อเพิ่มประสิทธิภาพฝาย ในพื้นที่จังหวัดเชียงราย

รหัสฝายที่ : WCR140301203

ชื่อฝาย : - ชื่อลำน้ำ : ห้วยลิก ลำน้ำสาขาของ : แม่น้ำอิง ประเภทลำน้ำ : ลำห้วย วันที่สำรวจ : 29 เม.ย. 64
 หมู่บ้าน : หมู่ที่ 12 ยางหอมใหม่ ตำบล : ยางหอม อำเภอ : ขุนตาล จังหวัด : เชียงราย
 ก่อสร้าง เมื่อปี พ.ศ. : - อายุฝาย : มากกว่า 20 ปี หน่วยงานรับผิดชอบ : ไม่ทราบ ออกแบบเอง

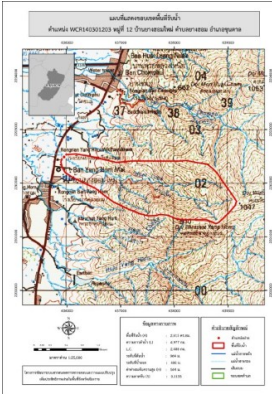
พื้นที่รับน้ำของฝายและข้อมูลประกอบ	สภาพโดยรวมของฝายและแนวทางแก้ไขปรับปรุงเบื้องต้น

<p>ข้อมูลพื้นที่รับน้ำของฝาย</p> <p>A = 2.615 ตารางกิโลเมตร</p> <p>L = 4.976 กิโลเมตร</p> <p>LC = 2.488 กิโลเมตร</p> <p>H = 564 เมตร</p> <p>s = 0.113</p> <p>c = 0.1</p> <p>l = 30 มิลลิเมตร/ชั่วโมง</p> <p>Return period = 20 ปี</p> <p>อัตราการไหลสูงสุด = 2.181 ลบ.ม./วินาที</p>	<p>สภาพโดยรวมของฝาย</p> <p>ส่วนควบคุมน้ำ : ถูกกัดเซาะ แตกร้าว และรั่วเล็กน้อย มีวัชพืชขึ้นเล็กน้อย ส่วนท้ายน้ำ : ถูกกัดเซาะปานกลาง แตกร้าว และรั่วเล็กน้อย มีวัชพืชขึ้นเล็กน้อย ระบบส่งน้ำ : มีการกัดเซาะและทรุดตัวน้อยบริเวณปากคลองส่งน้ำ และมีวัชพืชขึ้นเล็กน้อย</p> <p>แนวทางแก้ไขปรับปรุงเบื้องต้น</p> <p>รอยแตกร้าวมีเล็กน้อยไม่คุ้มค่าที่จะซ่อมแซม ดังนั้นเบื้องต้นควรกำจัดวัชพืชออก ขุดลอกเอาตะกอนออก และวางมาตรการกำจัดวัชพืชตามระยะเวลาที่เหมาะสมเหมาะสม ส่วนท้ายน้ำ : กำจัดวัชพืชออก ขุดลอกเอาตะกอนออก และวางมาตรการกำจัดวัชพืชตามระยะเวลาที่เหมาะสมเหมาะสม ระบบส่งน้ำ : ก่อสร้างประตูระบายน้ำใหม่ เพื่อป้องกันการกัดเซาะบริเวณปากคลองส่งน้ำ</p>
