การตรวจสอบสภาพฝายและแนวทางแก้ไขปรับปรุงเพื่อเพิ่มประสิทธิภาพฝาย ในพื้นที่จังหวัดเชียงราย

รหัสฝายที่ : WCR140301603

ชื่อฝาย : - ชื่อลำน้ำ : ห้วยป่าแดง ลำน้ำสาขาของ : แม่น้ำอิง ประเภทลำน้ำ : ลำห้วย วันที่สำรวจ : 29 เม.ย. 64  
 หมู่บ้าน : หมู่ที่ 16 ดงเจริญ ตำบล : ยางฮอม อำเภอ : ขุนตาล จังหวัด : เชียงราย  
 ก่อสร้าง เมื่อปี พ.ศ. : 2559 อายุฝาย : 5 หน่วยงานรับผิดชอบ : ที่ว่าการอำเภอขุนตาล ใช้งบประมาณ : ไม่ทราบ

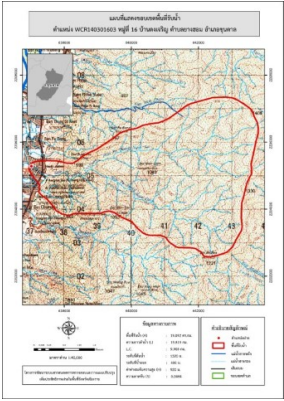
พื้นที่รับน้ำของฝายและข้อมูลประกอบ	สภาพโดยรวมของฝายและแนวทางแก้ไขปรับปรุงเบื้องต้น

<p>ข้อมูลพื้นที่รับน้ำของฝาย                      A = 19.092 ตารางกิโลเมตร                      L = 19.815 กิโลเมตร                      LC = 9.908 กิโลเมตร                      H = 920 เมตร                      s = 0.046                      c = 0.1                      l = 45 มิลลิเมตร/ชั่วโมง                      Return period = 20 ปี                      อัตราการไหลสูงสุด = 23.884 ลบ.ม./วินาที</p>	<p><b>สภาพโดยรวมของฝาย</b>                      ส่วนควบคุมน้ำ : ถูกกัดเซาะ และมีรอยแตกร้าวปานกลาง การทรุดตัวน้อย สภาพยังพอใช้งานได้ มีวัชพืชขึ้นน้อย ส่วนท้ายน้ำ : มีสภาพปกติมีเศษกิ่งไม้กีดขวาง ระบบส่งน้ำ : ถูกกัดเซาะปานกลางบริเวณปากคลอง ประตูน้ำทรุดตัว และแตกร้าว มีรอยรั่ว และรูโหว่ที่เกิดจากการกัดเซาะ มีวัชพืชขึ้นน้อย</p> <p><b>แนวทางแก้ไขปรับปรุงเบื้องต้น</b>                      ส่วนควบคุมน้ำ : เนื่องจากสภาพฝายชำรุดเล็กน้อยหลายแห่ง แต่ยังสามารถใช้งานได้จึงไม่เหมาะแก่การซ่อมแซม สามารถใช้งานได้จนกว่าจะหมดสภาพ ควรกำจัดวัชพืช ขุดลอกเอาตะกอนออก และวางมาตรการกำจัดวัชพืชตามระยะเวลาที่เหมาะสมเหมาะสม ส่วนท้ายน้ำ : ขุดลอกเอาเศษกิ่งไม้ และวัชพืชออก ระบบส่งน้ำ : ปรับปรุงประตูระบายน้ำปากคลองใหม่ โดยการก่อสร้างผนังป้องกันกรัดเซาะด้านเหนื่อน้ำ</p>
