การตรวจสอบสภาพฝายและแนวทางแก้ไขปรับปรุงเพื่อเพิ่มประสิทธิภาพฝาย ในพื้นที่จังหวัดเชียงราย

รหัสฝายที่ : WCR140301901

ชื่อฝาย : ปากเหมืองใหม่      ชื่อลำน้ำ : ห้วยน้ำแพร่      ลำน้ำสาขาของ : แม่น้ำอิง      ประเภทลำน้ำ : ลำห้วย      วันที่สำรวจ : 29 เม.ย. 64  
 หมู่บ้าน : หมู่ที่ 19 น้ำแพร่ใต้      ตำบล : ยางฮ่อม      อำเภอ : ขุนตาล      จังหวัด : เชียงราย  
 ก่อสร้าง เมื่อปี พ.ศ. : -      อายุฝาย : มากกว่า 30 ปี      หน่วยงานรับผิดชอบ : เทศบาลตำบลยางฮ่อม      ออกแบบเอง

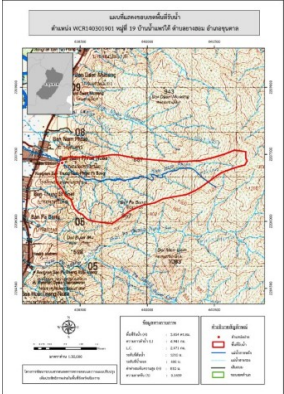
พื้นที่รับน้ำของฝายและข้อมูลประกอบ	สภาพโดยรวมของฝายและแนวทางแก้ไขปรับปรุงเบื้องต้น

<p>ข้อมูลพื้นที่รับน้ำของฝาย</p> <p>A = 3.854 ตารางกิโลเมตร</p> <p>L = 4.941 กิโลเมตร</p> <p>LC = 2.471 กิโลเมตร</p> <p>H = 810 เมตร</p> <p>s = 0.164</p> <p>c = 0</p> <p>I = 0 มิลลิเมตร/ชั่วโมง</p> <p>Return period = 500 ปี</p> <p>อัตราการไหลสูงสุด = 0.241 ลบ.ม./วินาที</p>	<p><b>สภาพโดยรวมของฝาย</b></p> <p>ส่วนควบคุมน้ำ : ถูกกัดเซาะ และมีรอยแตกร้าวปานกลางค่อนข้างมาก สภาพยังพอใช้งานได้ มีวัชพืชขึ้นน้อย ส่วนท้ายน้ำ : ถูกกัดเซาะ มีการทรุดตัว และมีรอยแตกร้าวปานกลาง สภาพยังพอใช้งานได้ มีวัชพืชขึ้นเล็กน้อย</p> <p><b>แนวทางแก้ไขปรับปรุงเบื้องต้น</b></p> <p>เนื่องจากเป็นฝายเก่าไม่คุ้มค่าในการปรับปรุง แต่ยังมีสภาพพอที่จะใช้งานได้จนกว่าจะหมดสภาพ ดังนั้นหากสามารถก่อสร้างใหม่ได้ควรริ่ถอน และก่อสร้างใหม่ให้สามารถรองรับปริมาณน้ำสูงสุดได้ เบื้องต้นควร กำจัดวัชพืชออก ขุดลอกเอาตะกอนออก และวางมาตรการกำจัดวัชพืชตามระยะเวลาที่เหมาะสมเหมาะสม</p>
