การตรวจสอบสภาพฝายและแนวทางแก้ไขปรับปรุงเพื่อเพิ่มประสิทธิภาพฝาย ในพื้นที่จังหวัดเชียงราย

รหัสฝายที่ : WCR160100201

ชื่อฝาย : ประชาอาสา ชื่อลำน้ำ : ห้วยสำน ลำน้ำสาขาของ : ประเภทลำน้ำ : ลำห้วย วันที่สำรวจ : 28 เม.ย. 64
 หมู่บ้าน : หมู่ที่ 2 สันกลาง ตำบล : ดงมะตะ อำเภอ : แม่ลาว จังหวัด : เชียงราย คลองชลประทานแม่ลาวฝั่งขวา
 ก่อสร้าง เมื่อปี พ.ศ. : 2539 อายุฝาย : 25 หน่วยงานรับผิดชอบ : จังหวัดเชียงราย ใช้แบบมาตรฐาน : มข.27

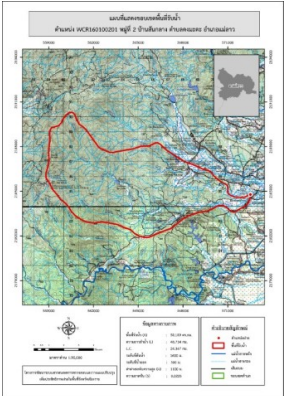
พื้นที่รับน้ำของฝายและข้อมูลประกอบ	สภาพโดยรวมของฝายและแนวทางแก้ไขปรับปรุงเบื้องต้น

<p><u>ข้อมูลพื้นที่รับน้ำของฝาย</u> A = 58.189 ตารางกิโลเมตร L = 48.734 กิโลเมตร LC = 24.367 กิโลเมตร H = 1100 เมตร s = 0.023 Return period = 20 ปี อัตราการไหลสูงสุด = 48.53 ลบ.ม./วินาที</p>	<p><u>สภาพโดยรวมของฝาย</u> ส่วนควบคุมน้ำ : สภาพทั่วไปมีรอยแตกร้าว และร่วนน้อย มีวัชพืชขึ้นเล็กน้อย ส่วนท้ายน้ำ : สภาพทั่วไปมีรอยแตกร่วนน้อย มีวัชพืชขึ้นเล็กน้อย ระบบส่งน้ำ : มีสภาพปกติ มีวัชพืชขึ้นน้อย</p> <p><u>แนวทางแก้ไขปรับปรุงเบื้องต้น</u> เนื่องจากเป็นฝายเก่าไม่คุ้มค่าในการปรับปรุง แต่ยังมีสภาพพอที่จะใช้งานได้จนกว่าจะหมดสภาพ ดังนั้นหากสามารถก่อสร้างใหม่ได้ควรรื้อถอน และก่อสร้างใหม่</p>
