การตรวจสอบสภาพฝายและแนวทางแก้ไขปรับปรุงเพื่อเพิ่มประสิทธิภาพฝาย ในพื้นที่จังหวัดเชียงราย

รหัสฝายที่ : WCR160101101

ชื่อฝาย : - ชื่อลำน้ำ : ห้วยสำน ลำน้ำสาขาของ : คลองชลประทานแม่ลาวฝั่งขวา ประเภทลำน้ำ : ลำห้วย วันที่สำรวจ : 28 เม.ย. 64
 หมู่บ้าน : หมู่ที่ 11 ป่าลั่น ตำบล : ดงมะตะ อำเภอ : แม่ลาว จังหวัด : เชียงราย
 ก่อสร้าง เมื่อปี พ.ศ. : - อายุฝาย : มากกว่า 10 ปี หน่วยงานรับผิดชอบ : เทศบาลตำบลดงมะตะ ใช้แบบมาตรฐาน : มข.27

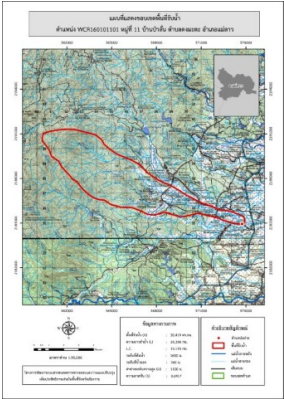
พื้นที่รับน้ำของฝายและข้อมูลประกอบ	สภาพโดยรวมของฝายและแนวทางแก้ไขปรับปรุงเบื้องต้น

<p>ข้อมูลพื้นที่รับน้ำของฝาย A = 30.419 ตารางกิโลเมตร L = 26.386 กิโลเมตร LC = 13.193 กิโลเมตร H = 1100 เมตร s = 0.042 Return period = 20 ปี อัตราการไหลสูงสุด = 29.598 ลบ.ม./วินาที</p>	<p>สภาพโดยรวมของฝาย</p> <p>ส่วนเหนือน้ำ : มีสภาพปกติ ส่วนควบคุมน้ำ : มีสภาพปกติ ส่วนท้ายน้ำ : มีสภาพปกติ มีวัชพืชขึ้นน้อย</p> <p>แนวทางแก้ไขปรับปรุงเบื้องต้น</p> <p>สภาพโดยรวมปกติยังใช้งานได้ดีพอควร ดังนั้นควรกำจัดวัชพืชออก ขุดลอกเอาตะกอนออก และวางมาตรการกำจัดวัชพืชตามระยะเวลาที่เหมาะสม</p>
