ชื่อฝาย : ฝายหิน ชื่อลำน้ำ : ห้วยห้วย ลำน้ำสาขาของ : ประเภทลำน้ำ : ลำห้วย วันที่สำรวจ : 26 เม.ย. 64
 หมู่บ้าน : หมู่ที่ 11 ร่องปลายนา ตำบล : บัวสลี อำเภอ : แม่ลาว จังหวัด : เชียงราย
 ก่อสร้าง เมื่อปี พ.ศ. : - อายุฝาย : มากกว่า 20 ปี หน่วยงานรับผิดชอบ : อบต.บัวสลี ใช้แบบมาตรฐาน : มข.27

พิกัดฝาย			
X(UTM)	578282	Y(UTM)	2190616
ลักษณะทั่วไป			
ประเภทของสันฝาย : ฝายไหลตกตรง	ความสูงสัน : 1.20 เมตร	ความกว้างสัน : 6.00 เมตร	
ประตูระบายน้ำ : มี	ชนิดบานประตู : บานตรง	ขนาด (กว้าง*สูง) : 1.00*1.00	จำนวน : 2 ชุด ชนิดเครื่องยกบาน : เครื่องกว้านคันชัก
อาคารบังคับน้ำ : มี	แบบเปิด : ฝั่งซ้าย	ชนิดบานประตู : -	ชนิดเครื่องยกบาน :-
ระบบส่งน้ำ : มี	ลักษณะคลอง : คลองดิน	ขนาดกันคลองกว้าง : 1.00 เมตร	ความยาวประมาณ : 1.00 กิโลเมตรเมตร
ข้อมูลประวัติการซ่อม :			
ปี พ.ศ.	รายการซ่อม	หน่วยงาน	หมายเหตุ

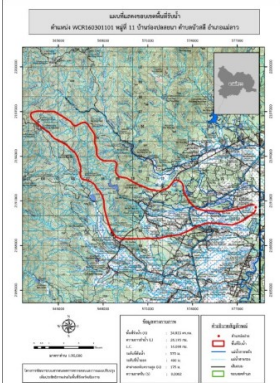
พื้นที่รับน้ำของฝายและข้อมูลประกอบ	สภาพโดยรวมของฝายและแนวทางแก้ไขปรับปรุงเบื้องต้น

<p>ข้อมูลพื้นที่รับน้ำของฝาย A = 34.833 ตารางกิโลเมตร L = 28.195 กิโลเมตร LC = 14.098 กิโลเมตร H = 175 เมตร s = 0.006 Return period = 20 ปี อัตราการไหลสูงสุด = 58.101 ลบ.ม./วินาที</p>	<p>สภาพโดยรวมของฝาย "ส่วนควบคุมน้ำ : ตัวฝายปกติ แต่ประตูระบายน้ำชำรุดไม่สามารถใช้งานได้ ชาวบ้านได้นำท่อนไม้มาแก้ไขงานแทน ส่วนท้ายน้ำ : ถูกกัดเซาะ ทรุคตัว แตกร้าว รั่ว และมีรูโหว่ปานกลาง มีวัชพืชขึ้นเล็กน้อย ระบบส่งน้ำ : มีสภาพปกติ มีวัชพืชขึ้นน้อย"</p> <p>แนวทางแก้ไขปรับปรุงเบื้องต้น เนื่องจากส่วนท้ายน้ำได้รับความเสียหายค่อนข้างมาก และตัวประตูน้ำชำรุดไม่สามารถใช้งานได้ และเนื่องจากเป็นฝายเก่าไม่คุ้มค่าในการปรับปรุง แต่ยังมีสภาพพอที่จะใช้งานได้จนกว่าจะหมดสภาพ ดังนั้นหากสามารถก่อสร้างใหม่ได้ควรรื้อถอน และก่อสร้างใหม่</p>
