การตรวจสอบสภาพฝายและแนวทางแก้ไขปรับปรุงเพื่อเพิ่มประสิทธิภาพฝาย ในพื้นที่จังหวัดเชียงราย

รหัสฝายที่ : WCR160400303

ชื่อฝาย : หอนงปิง ชื่อลำน้ำ : แม่มอญ ลำน้ำสาขาของ : ประเภทลำน้ำ : ลำห้วย วันที่สำรวจ : 27 เม.ย. 64
 หมู่บ้าน : หมู่ที่ 3 ตันม่วง ตำบล : ป่าก่อคำ อำเภอ : แม่ลาว จังหวัด : เชียงราย
 ก่อสร้าง เมื่อปี พ.ศ. : - อายุฝาย : มากกว่า 30 ปี หน่วยงานรับผิดชอบ : อบต.ป่าก่อคำ ใช้แบบมาตรฐาน : ไม่ทราบ

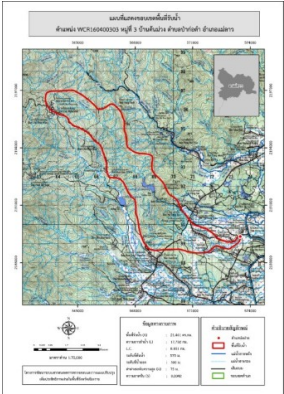
พื้นที่รับน้ำของฝายและข้อมูลประกอบ	สภาพโดยรวมของฝายและแนวทางแก้ไขปรับปรุงเบื้องต้น

<p>ข้อมูลพื้นที่รับน้ำของฝาย</p> <p>A = 21.461 ตารางกิโลเมตร L = 17.702 กิโลเมตร LC = 8.851 กิโลเมตร H = 75 เมตร s = 0.004 c = 0.1 I = 90 มิลลิเมตร/ชั่วโมง Return period = 20 ปี อัตราการไหลสูงสุด = 53.696 ลบ.ม./วินาที</p>	<p>สภาพโดยรวมของฝาย</p> <p>ส่วนควบคุมน้ำ : ถูกกัดเซาะ แตกร้าว และร่วนน้อย มีวัชพืชขึ้นเล็กน้อย ส่วนท้ายน้ำ : มีสภาพปกติ มีวัชพืชขึ้นน้อย ระบบส่งน้ำ : มีสภาพปกติ มีวัชพืชขึ้นน้อย</p> <p>แนวทางแก้ไขปรับปรุงเบื้องต้น</p> <p>เนื่องจากเป็นฝายเก่าไม่คุ้มค่าในการปรับปรุง แต่ยังมีสภาพพอที่จะใช้งานได้จนกว่าจะหมดสภาพ ดังนั้นหากสามารถก่อสร้างใหม่ได้ควรริ่ถอน และก่อสร้างใหม่</p>
