การตรวจสอบสภาพฝายและแนวทางแก้ไขปรับปรุงเพื่อเพิ่มประสิทธิภาพฝาย ในพื้นที่จังหวัดเชียงราย

รหัสฝายที่ : WCR160400401

ชื่อฝาย : - ชื่อลำน้ำ : ร่องก้าง ลำน้ำสาขาของ : ประเภทลำน้ำ : ลำเหมือง วันที่สำรวจ : 27 เม.ย. 64
แม่แฝง/แม่น้ำลาว/แม่น้ำกก

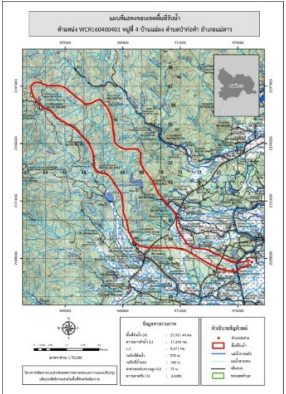
พื้นที่รับน้ำของฝายและข้อมูลประกอบ	สภาพโดยรวมของฝายและแนวทางแก้ไขปรับปรุงเบื้องต้น

<p>ข้อมูลพื้นที่รับน้ำของฝาย A = 21.531 ตารางกิโลเมตร L = 17.342 กิโลเมตร LC = 8.671 กิโลเมตร H = 75 เมตร s = 0.004 c = 0.1 I = 100 มิลลิเมตร/ชั่วโมง Return period = 20 ปี อัตราการไหลสูงสุด = 59.855 ลบ.ม./วินาที</p>	<p>สภาพโดยรวมของฝาย ส่วน Protection เหนือน้ำ : มีสภาพปกติ มีวัชพืชขึ้นน้อย ส่วนเหนือน้ำ : มีสภาพปกติ มีวัชพืชขึ้นน้อย ส่วนควบคุมน้ำ : มีสภาพปกติ มีวัชพืชขึ้นน้อย ส่วนท้ายน้ำ : มีสภาพปกติ มีวัชพืชขึ้นปานกลาง</p> <p>แนวทางแก้ไขปรับปรุงเบื้องต้น สภาพโดยรวมปกติยังใช้งานได้ดีพอควร ดังนั้นควรกำจัดวัชพืชออก ขุดลอกเอาตะกอนออก และวางมาตรการกำจัดวัชพืชตามระยะเวลาที่เหมาะสม ส่วนประตูระบายน้ำปากคลองควรซ่อมแซมให้ใช้งานได้</p>
